EDIFICIUL CU MOZAIC
DIN TOMIS ÎN CONTEXT
URBANISTIC ȘI PORTUAR

BIBLIOTHECA TOMITANA
XII

Considerații preliminare pe marginea unor documente,
planuri și fotografii din arhivele de profil

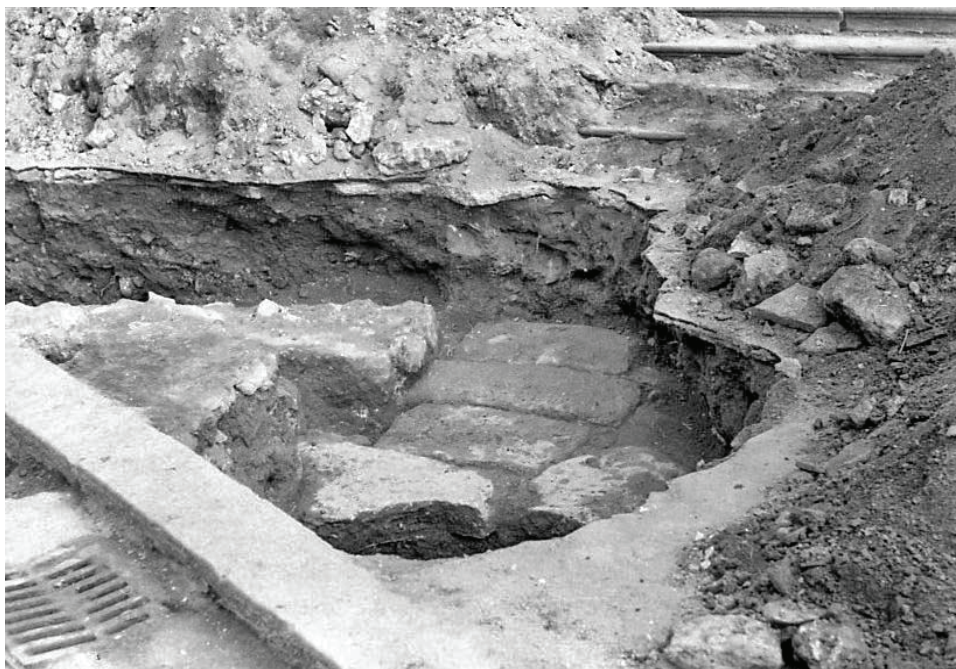
Fig. 3. a) Strada c, str. Arhiepiscopiei, nr. 23 (marcarea cu roșu a străzii s-a făcut pe ilustrația preluată din raportul de cercetare arheologică publicat pe <http://cronica.cimec.ro/detaliu.asp?k=1343&d=Constanta-str-Arhiepiscopiei-nr-23-2001>); b) fragment din strada c la baza scărilor de intrare în catedrala „Sf. Apostoli Petru și Pavel” (Arhiva fotografică MINAC, cl. nr. 837).

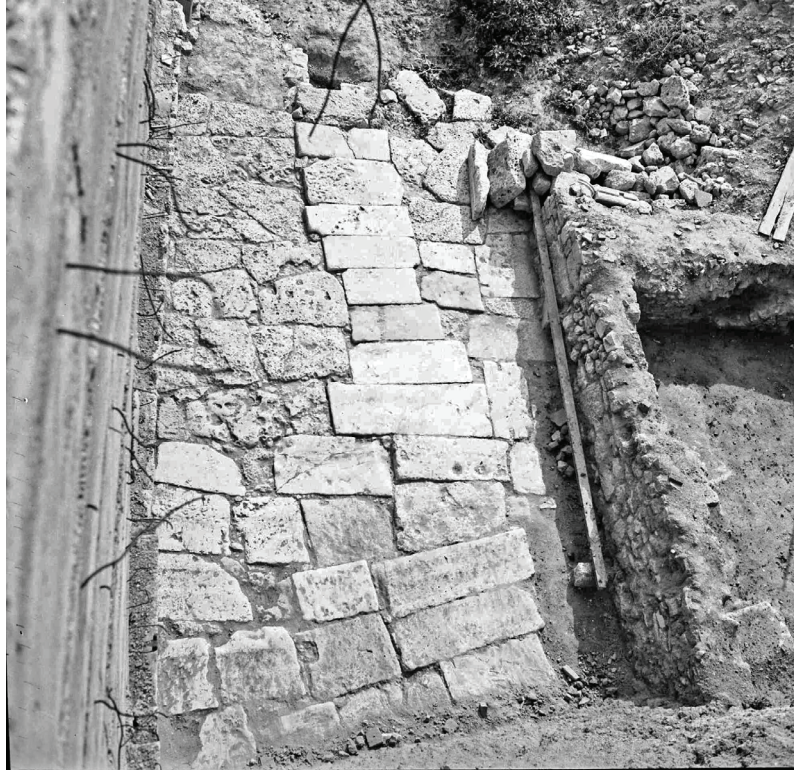
Fig. 4. Strada e văzută dinspre nord-est. Se remarcă porțiunea de pavaj reparată într-o perioadă târzie (Arhiva fotografică MINAC, cl. nr. 9248).

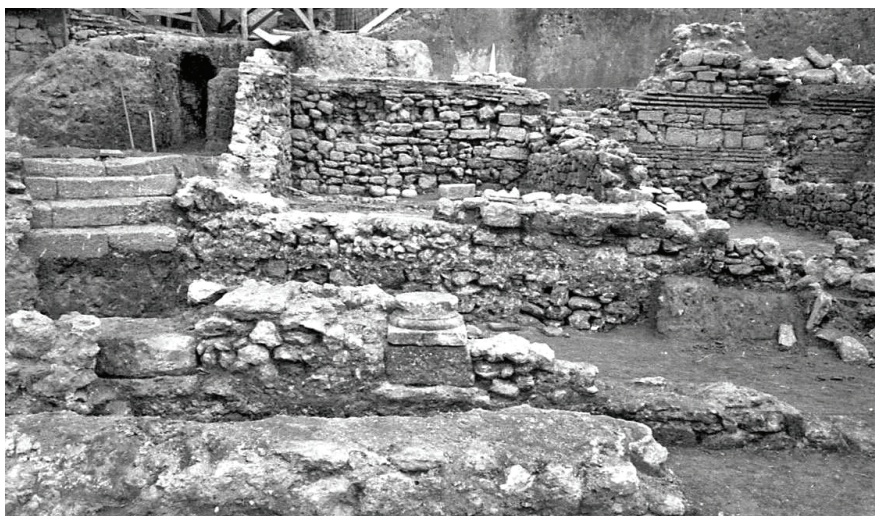
Fig. 7. Porțiune parțial conservată a colonadei care delimitează stradela *m*.

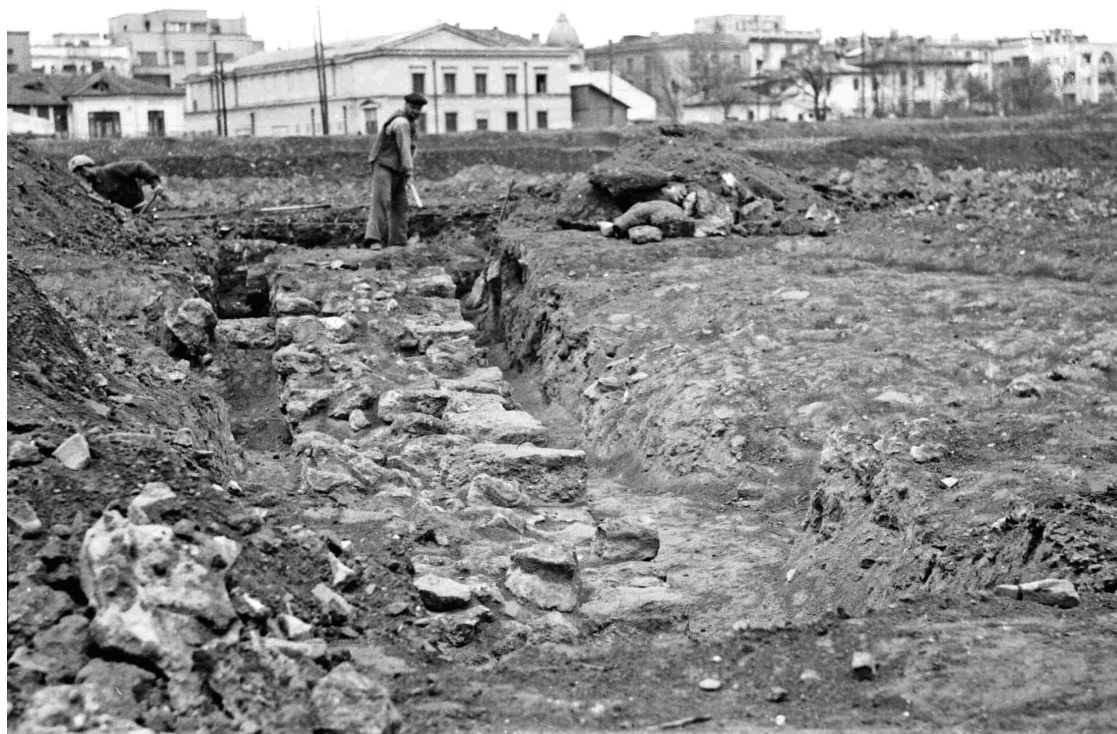
Fig. 9. Fragment de zid înregistrat ca „Zid de incintă Tomis” în Arhiva fotografică a MINAC (cl. nr. 963/1). În planul secund se pot observa spatele clădirii teatrului Fantasio, așa cum arăta înainte de amenajarea Parcului Arheologic și de construirea anexelor teatrului și a sediului OCPI, precum și clădirile care delimitează partea opusă a actualului bulevard Ferdinand.

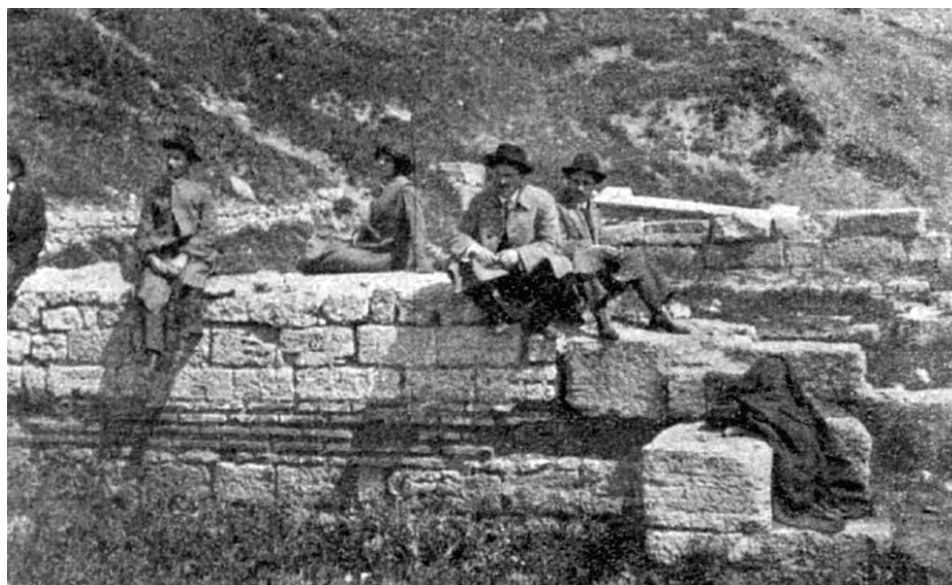
Fig. 10. Edificiul cu scară așa cum arăta în 1914. Se poate observa elevația în tehnică *opus mixtum* (apud Tafrali 1930, p. 55)

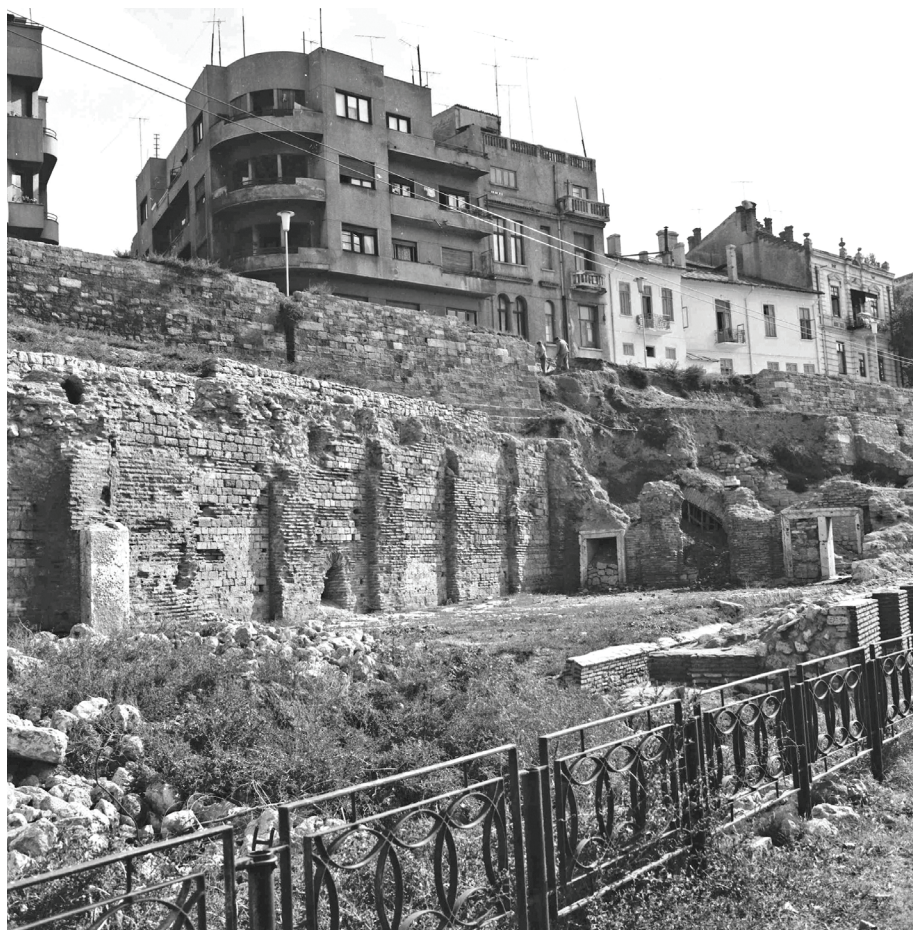
Fig. 12. Edificiul cu lentiaron după finalizarea cercetării (Arhiva fotografică MINAC, cl. nr. 10939, Lentiaron 1986).

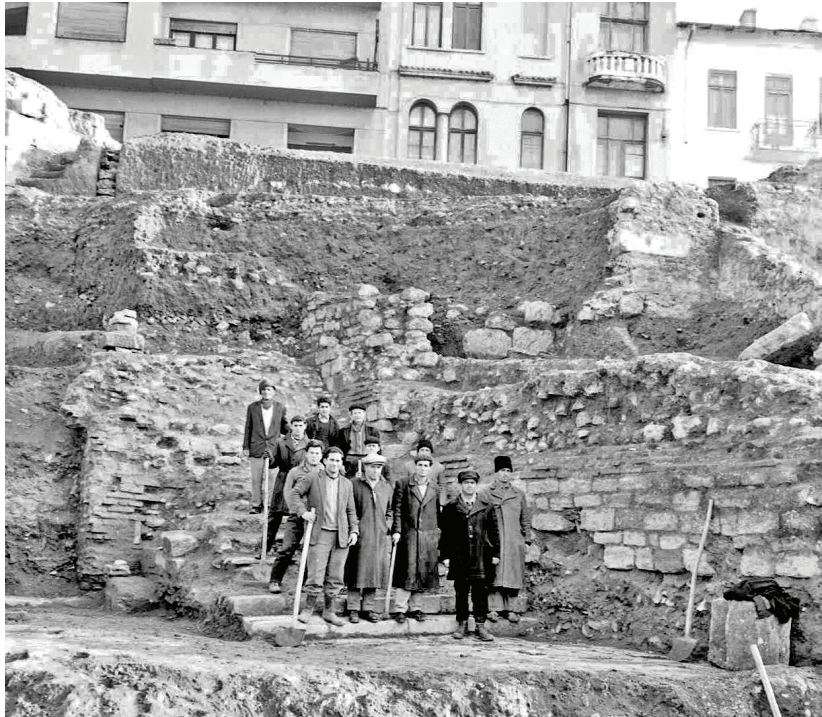
Fig. 13. Treptele care făceau legătura între Edificiul cu *lentiaron* și oraș (Arhiva fotografică MINAC, cl. nr. 6814).

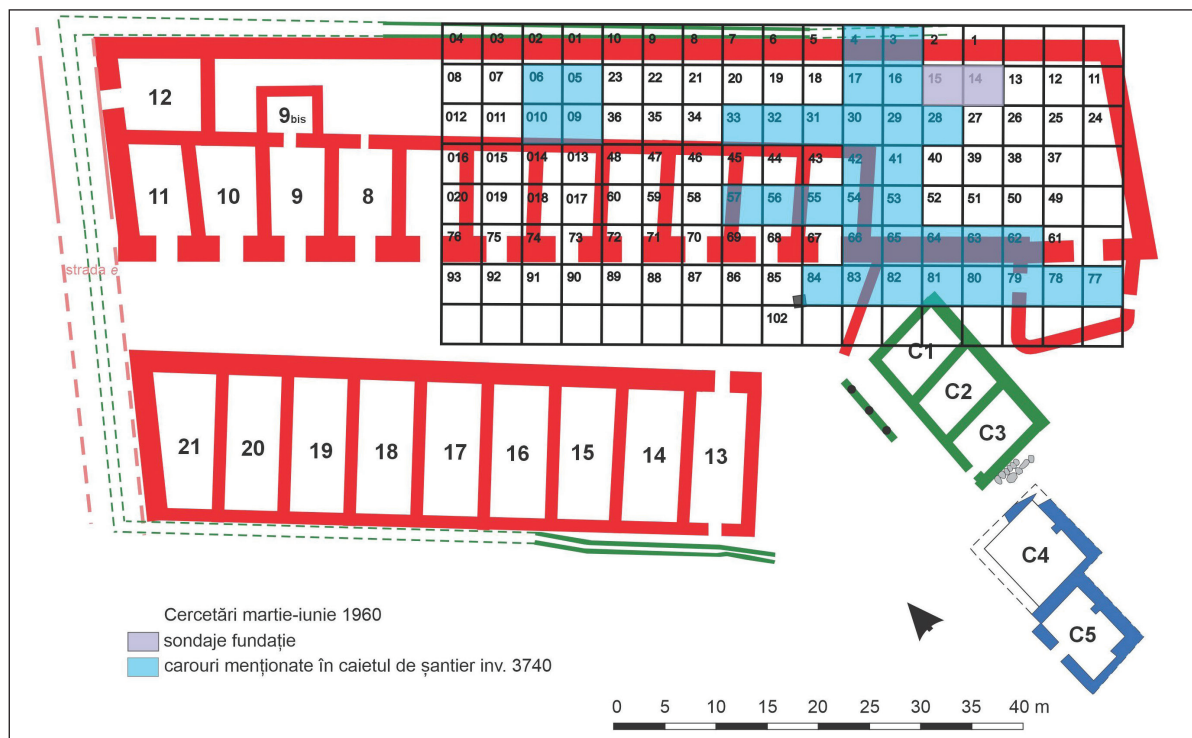
Fig. 18. Caroiaj utilizat în primele campanii de cercetare a Edificiului cu mozaic (realizat de I. Sodoleanu după schița de mână din carnetul de șantier inv. 3741 și suprapus planului general al monumentului)

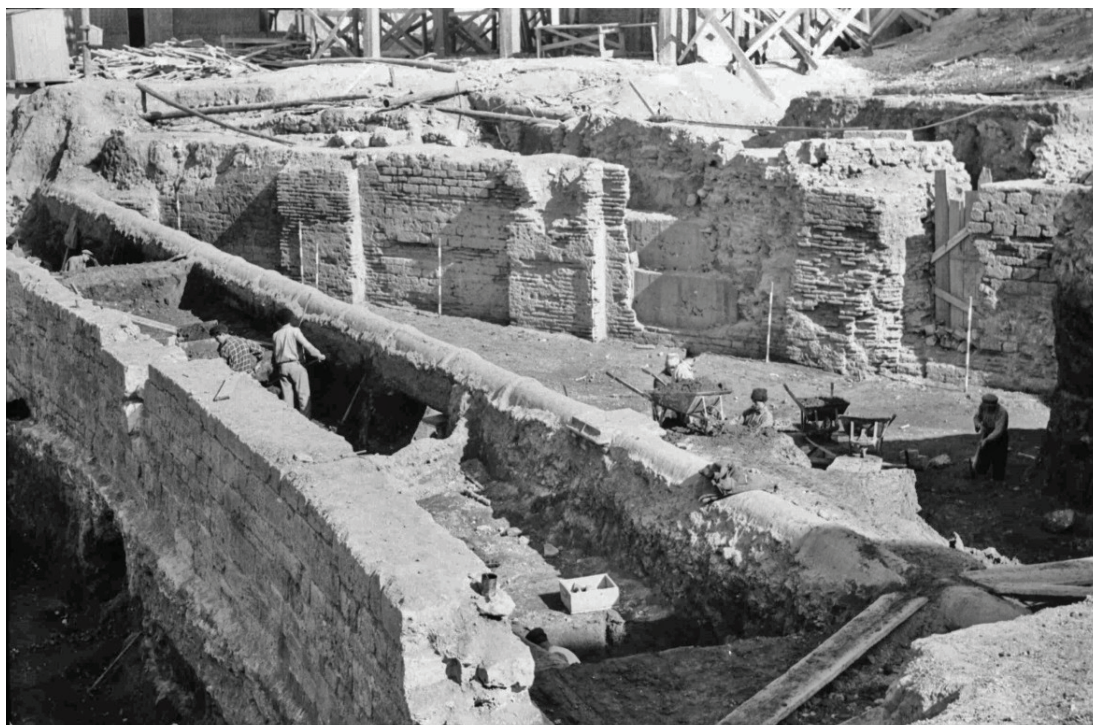
Fig. 19. Poziționarea zidului modern pentru susținerea terasamentului căii ferate față de peretele de nord-est al sălii cu mozaic (Arhiva fotografică MINAC cl. nr. 783/2).

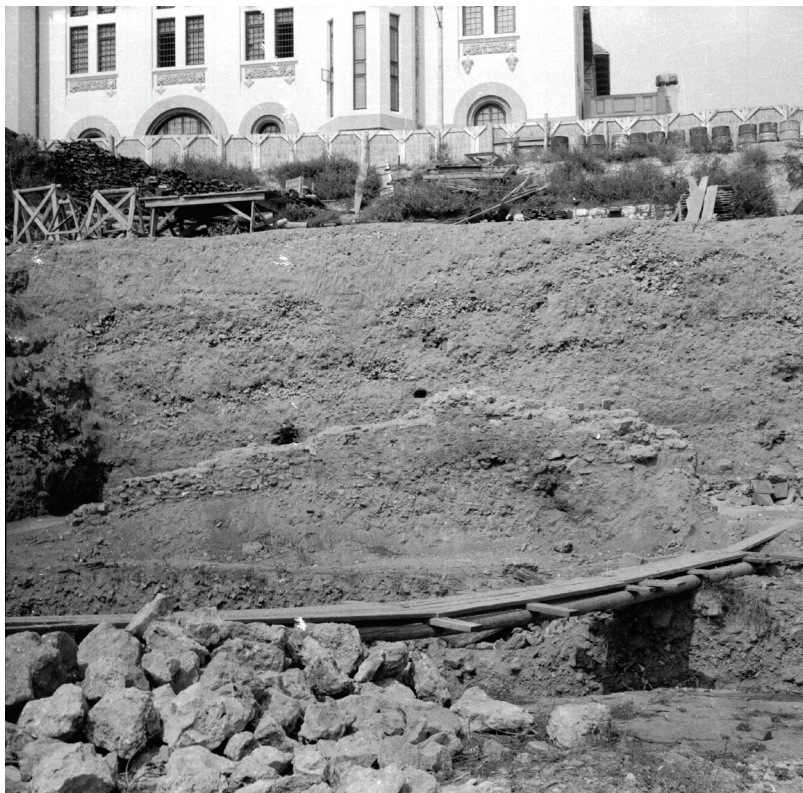
Fig. 20. Zidul modern ridicat peste ruinele B11
(Arhiva fotografică MINAC, cl. nr. 1816).

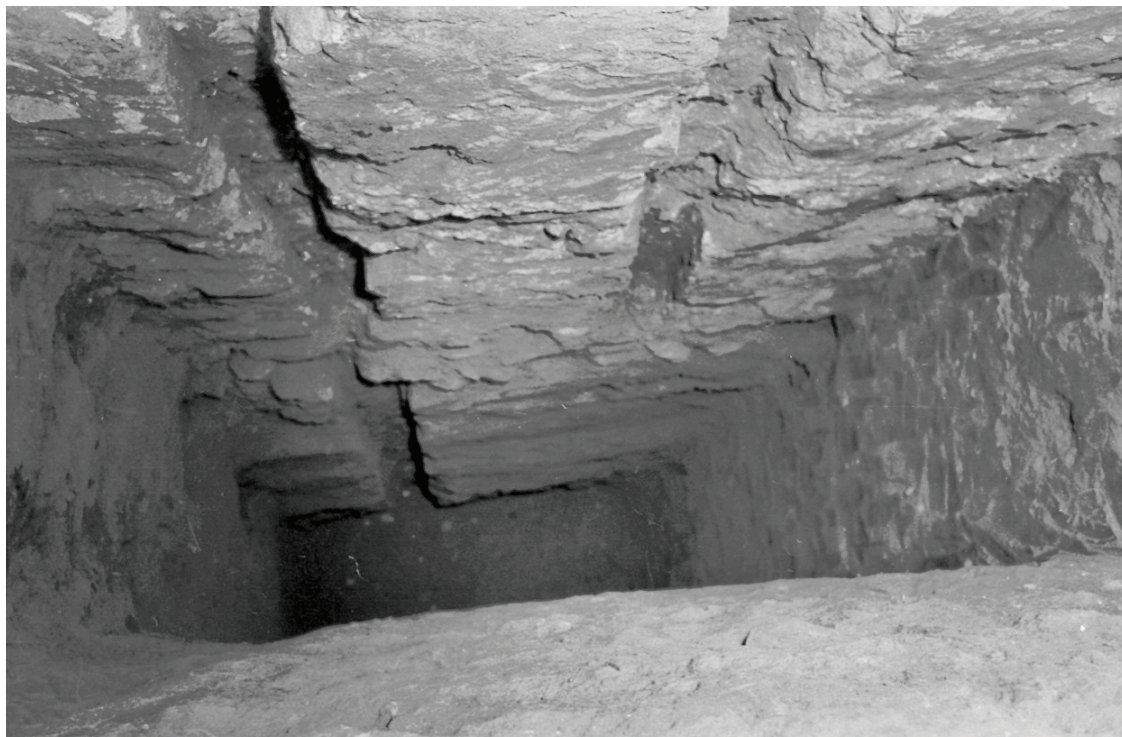
Fig. 31. Secțiune la baza zidului de nord-est al mării săli cu mozaic; detaliu de fundație (Arhiva fotografică MINAC, cl. nr. 1738).

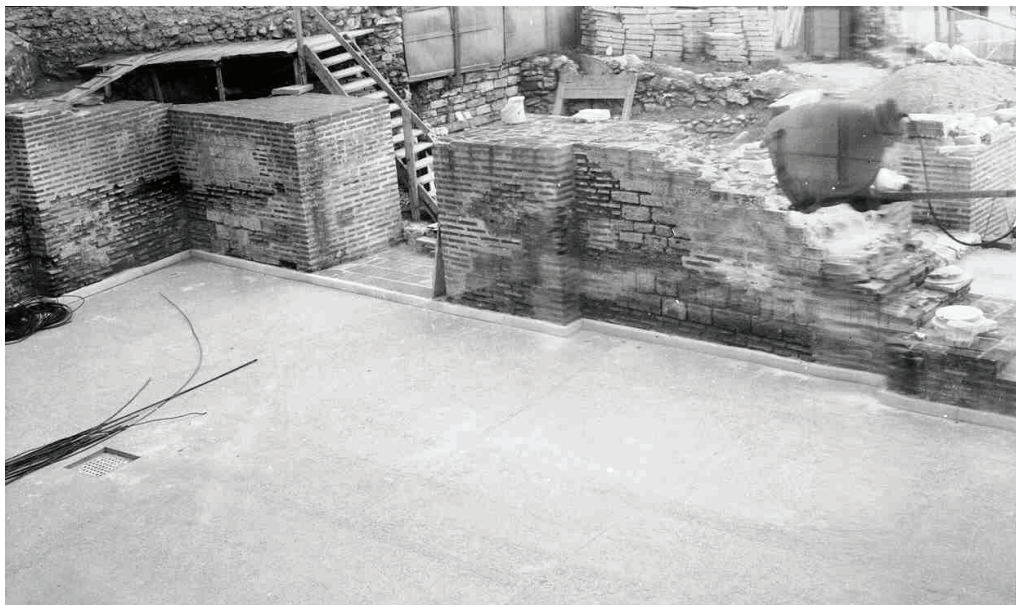
Fig. 33. Capătul de est al zidului de sud-vest și ieșirea spre vestibul (Arhiva fotografică MINAC, cl. nr. 13027).

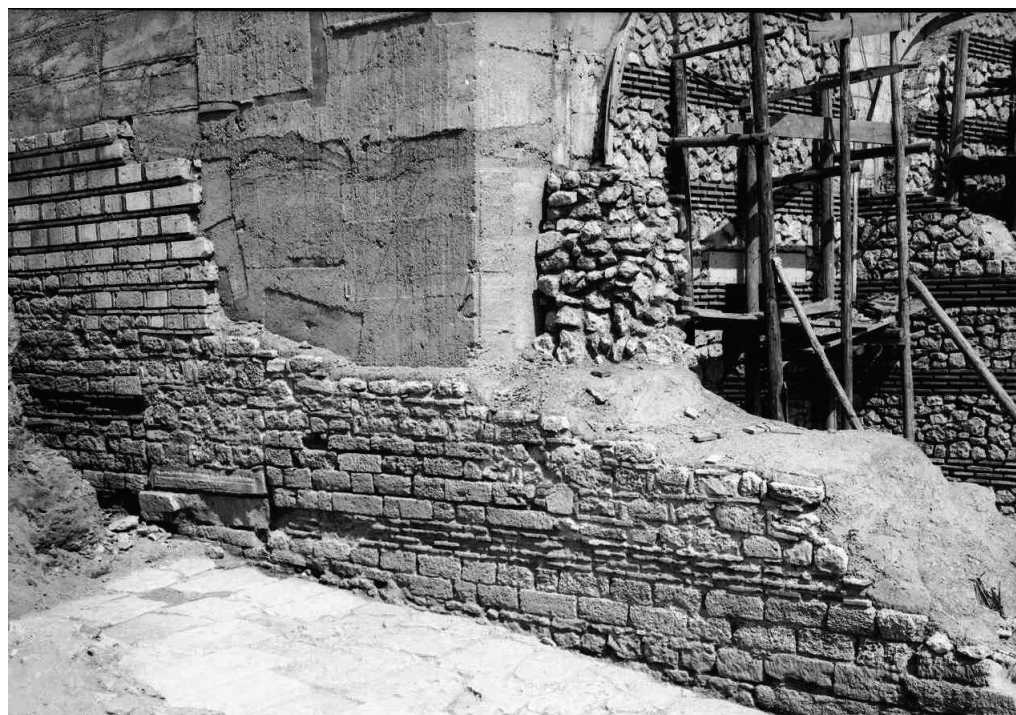
Fig. 34. Zidul de nord-vest păstrat numai la nivelul terasei II. Se pot observa reparațiile ulterioare, precum și intrarea în B 12 zidită (Arhiva fotografică MINAC, cl. nr. 9271).

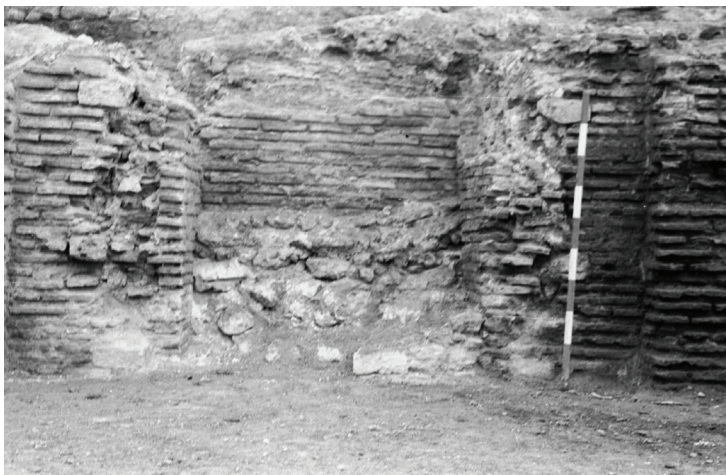
Fig. 36. Intrarea de pe latura de nord-est a mării săli cu mozaic, blocată într-o etapă târzie de funcționare a edificiului (Arhiva fotografică MINAC cl. nr. 1034/3).

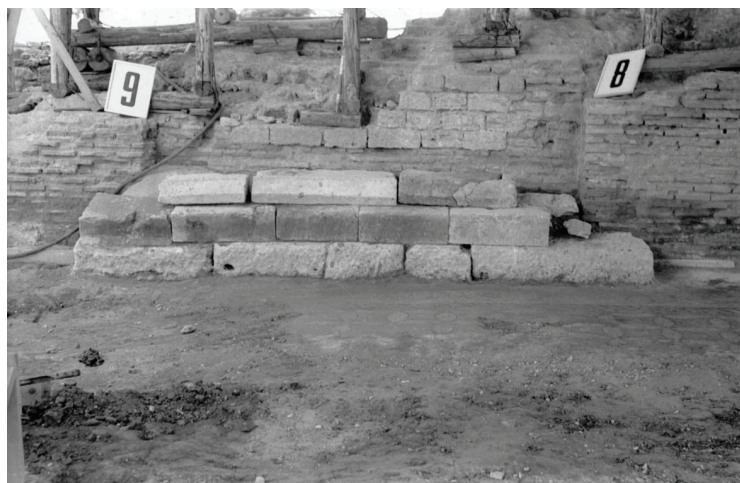
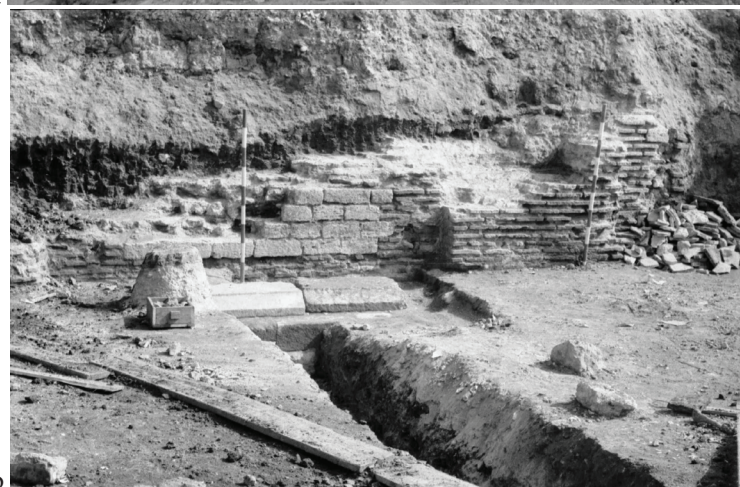
Fig. 37. a) Podiumul în timpul campaniilor de cercetări arheologice și ceea ce se mai conserva din câmpul de zid dintre pilaștrii P8 și P9 (Arhiva fotografică MINAC cl. nr. 743/1); b) stratul gros de mortar care acoperea stratul de pământ brun de deasupra mozaicului în dreptul podiumului (Arhiva fotografică MINAC, cl. nr. 1002/3).

etapă? În ordinea executării lor, etapa a doua ar fi marcată de intervențiile făcute pentru montarea podiumului (**Fig. 79**), într-un stil care respectă delicatețea și degradeul care marchează pavimentul original. Însă, în mod tradițional, ridicarea podiumului este legată de închiderea intrării și de construirea canalului și este datată la începutul secolului al V-lea⁴⁸⁷ pe baza unor monede găsite în interiorul acestuia din urmă. Pe de altă parte, în afară de monedele romane corespunzătoare secolelor II–III p.Chr., descoperite în interiorul edificiului timpuriu prin care trece acest canal, tot aici, în camera 3 (c. 33), au apărut monede de la jumătatea secolului al IV-lea (una chiar de la Constantius Gallus), ce pot marca începutul amenajării canalului în această zonă, nelegându-se de un alt context cronologic clar surprins în interiorul clădirii. Prin urmare, fie cele trei intervenții nu sunt contemporane, cum s-a crezut până acum, podiumul reprezentând etapa a doua, iar blocarea intrării și canalul, pe următoarea, fie coborâm datarea canalului la mijlocul secolului al IV-lea și le considerăm parte a aceluiași episod cronologic. Este încă o problemă pe care publicarea exhaustivă a materialului sperăm să o rezolve.

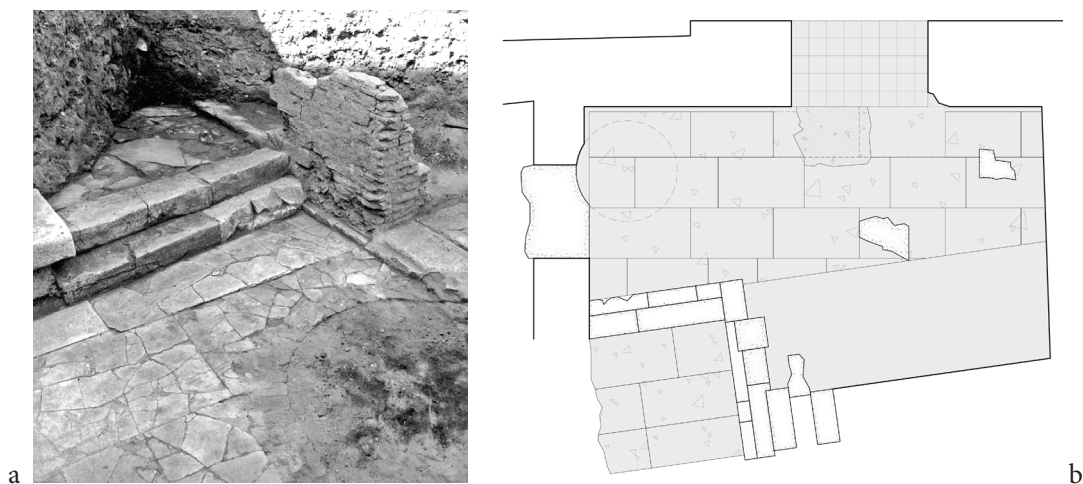
Fig. 38. a) Treptele care urcau din vestibul spre cea de-a doua ieșire din Edificiul cu mozaic. Spre dreapta este vizibil pragul ieșirii către treptele care coborau spre nivelul median al edificiului (Arhiva fotografică MINAC, cl. nr. 9205); b) Plan vestibul (arh. R. Constantin după plan nesemnat, arhiva documentară MINAC, inv. 204/1979)

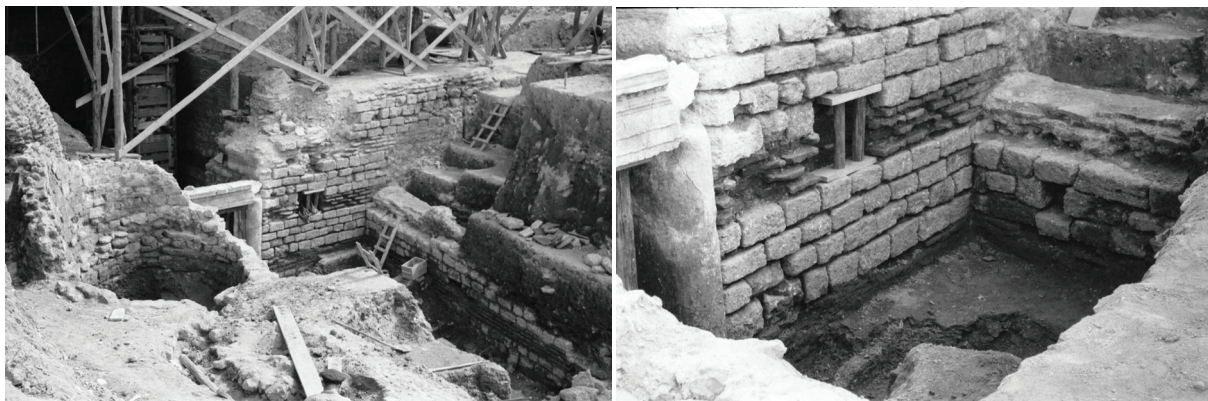
Fig. 39. a) Plasarea celor trei sondaje efectuate asupra canalului exterior (Arhiva fotografică MINAC, cl. nr. 7911/1); b) profilele de sud-est, nord-est, respectiv nord-vest ale c. 23 (V. Barbu 1961, carnet de șantier inv 3751, filele 32-33).

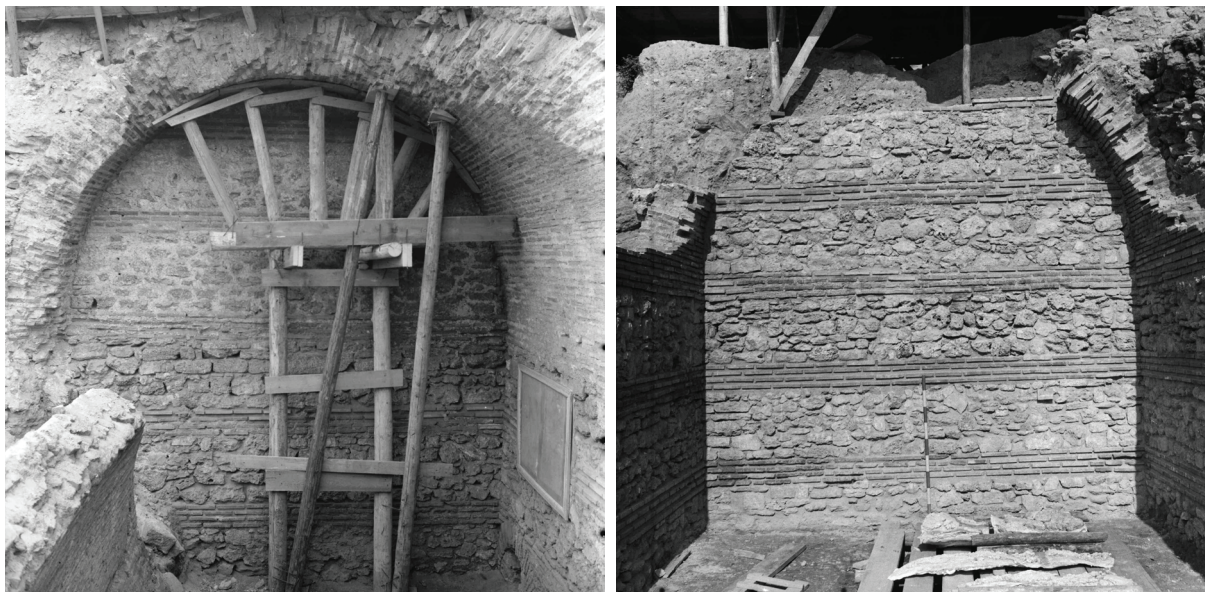
Fig. 41. a) zidul timpan în B1, se observă diferența de material litic folosit în primele trei
 benzi de piatră de jos, față de ultimele două din partea de sus (Arhiva fotografică MINAC,
 cl. nr. 6025); b) zidul timpan în B5 (Arhiva fotografică MINAC, cl. nr. 1799)

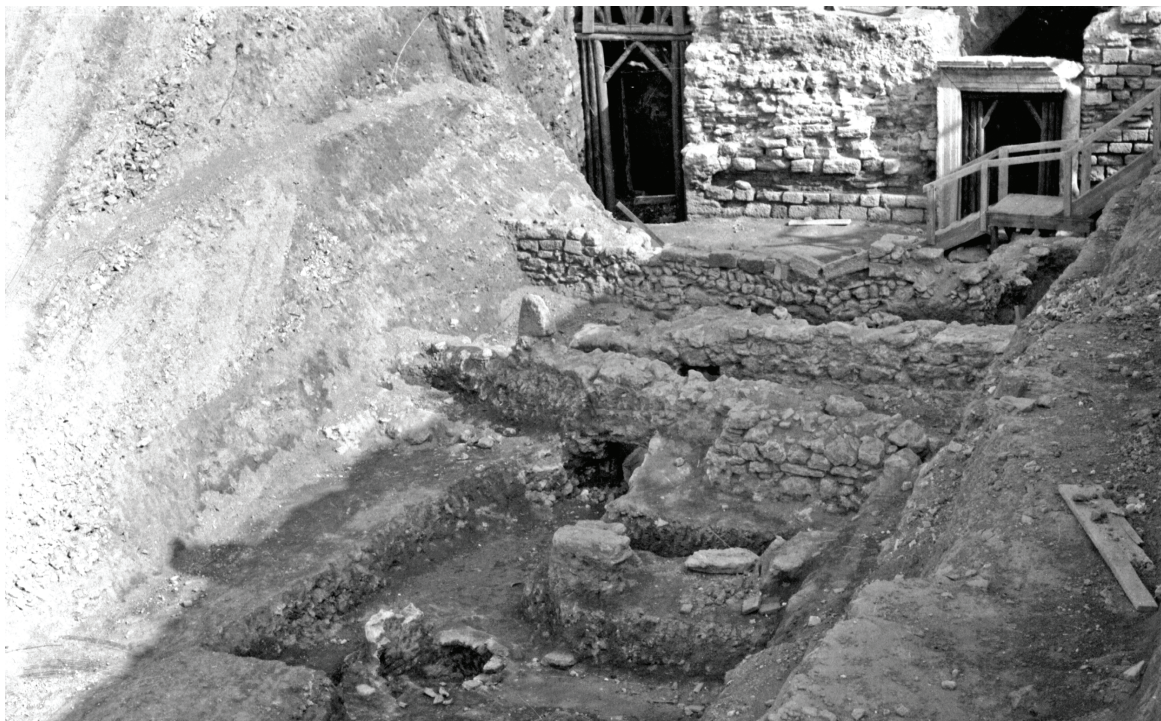
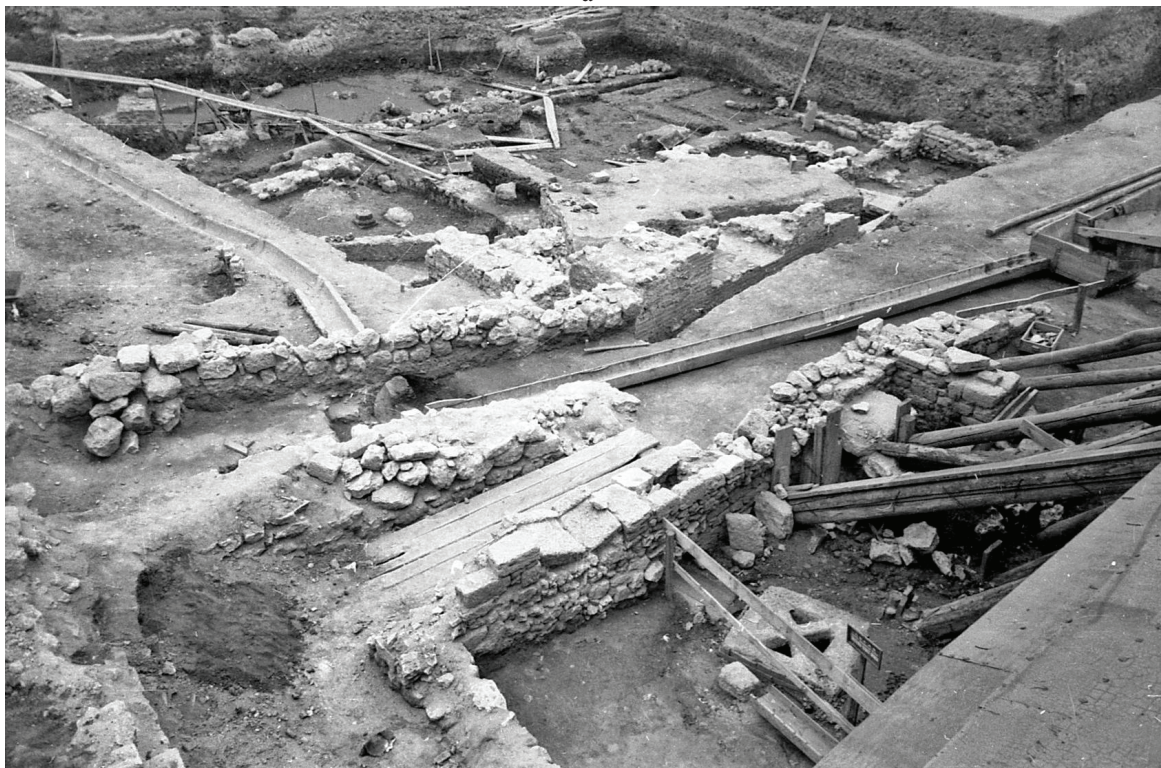
Fig. 44. Zidurile târzii din fața B1 și B2 în momentul descoperirii: a) vedere dinspre sud-vest (Arhiva fotografică MINAC, cl. nr. 1137); b) vedere dinspre est (Arhiva fotografică MINAC, cl. nr. 3510/2).

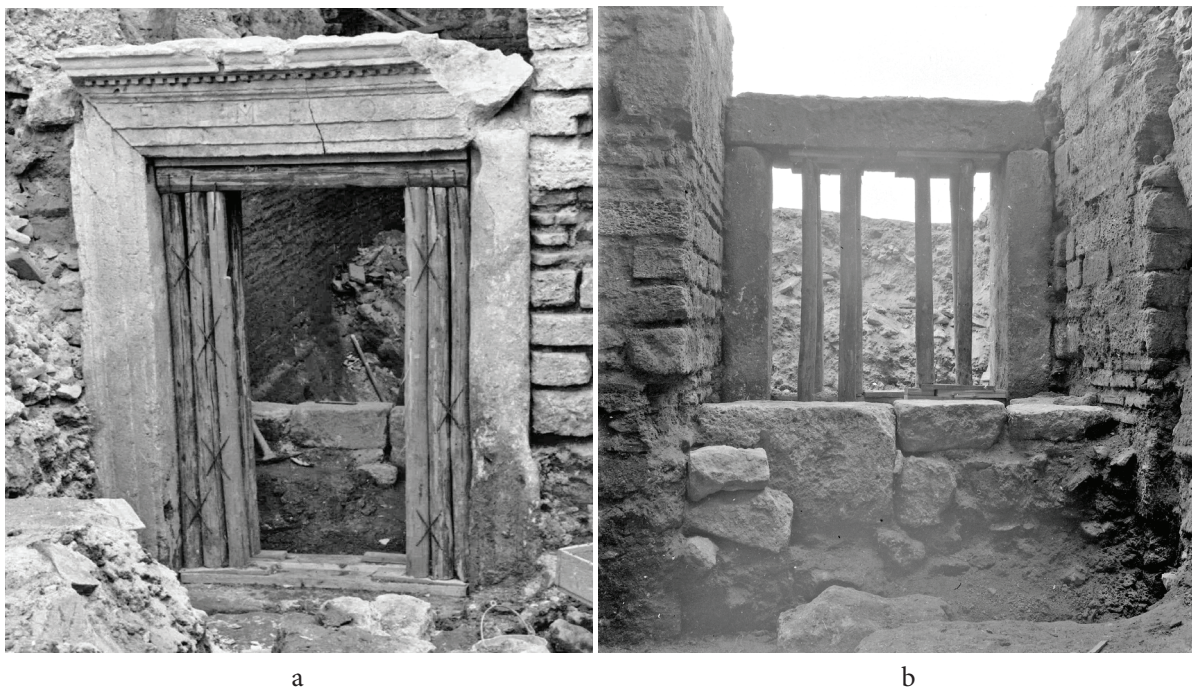
a b
Fig. 45. Intrarea în B1: a) vedere din exterior (Arhiva fotografică MINAC, cl. nr. 3869/2); b) vedere din interior (Arhiva fotografică MINAC, cl. nr. 3864/2).

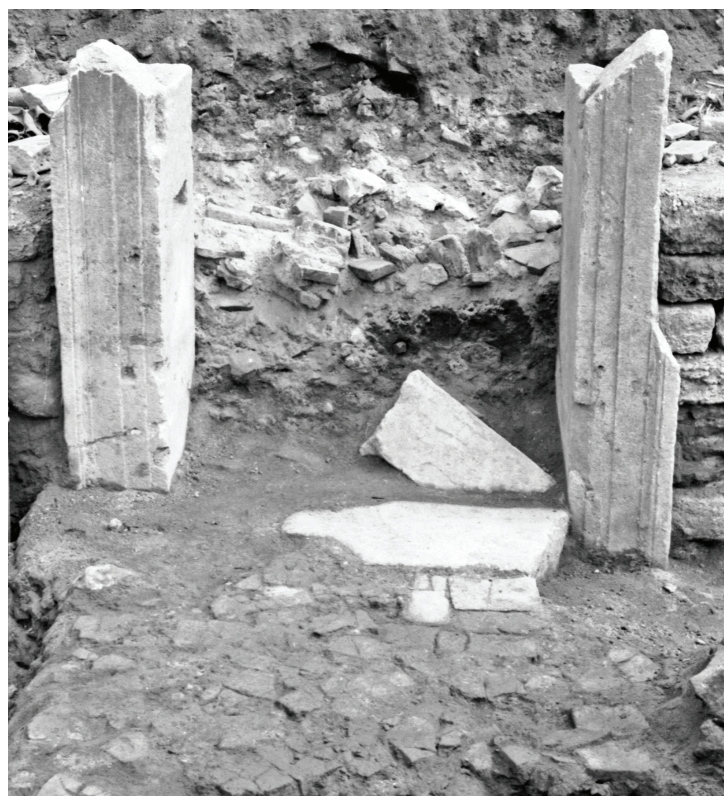
Fig. 46. Intrarea în B6 (Arhiva fotografică MINAC, cl. nr. 1133/3).

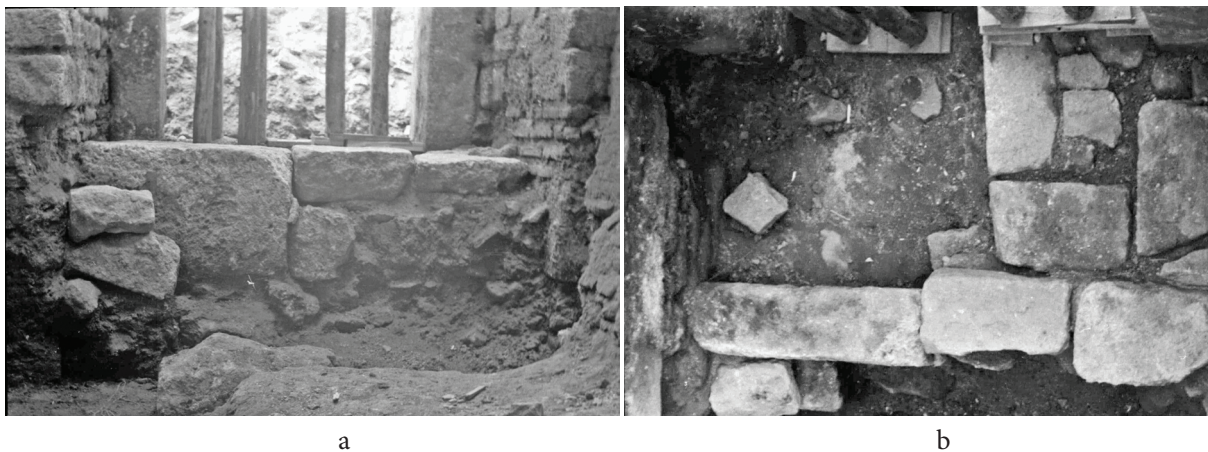
Fig. 47. Pragul nivelului târziu la ieșirea din B1: a) vedere dinspre interiorul B1 (Arhiva fotografică MINAC, cl. nr. 1213/3); b) vedere perpendiculară pe nivelul de călcare al pragului (Arhiva fotografică MINAC, cl. nr. 1213/2).

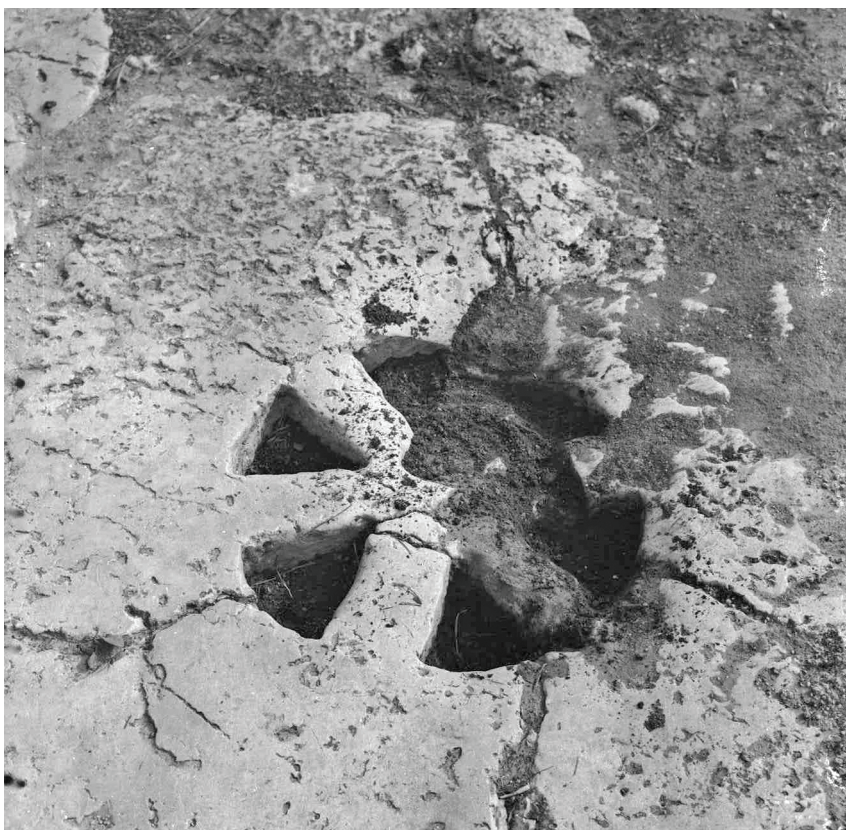
Fig. 48. „Căminul de vizitare” din dreptul B1 (Arhiva fotografică MINAC, cl. nr. 6271).

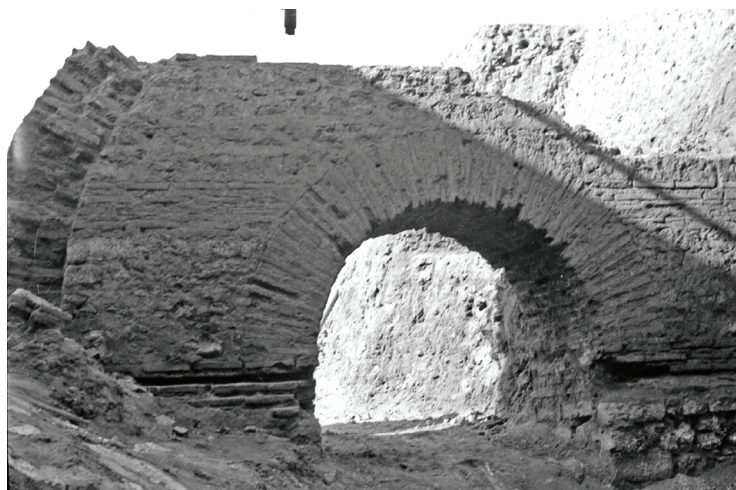
Fig. 51. Arcada intrării în B2 privită dinspre interiorul încăperii (Arhiva fotografică MINAC, cl. nr. 1183/2).

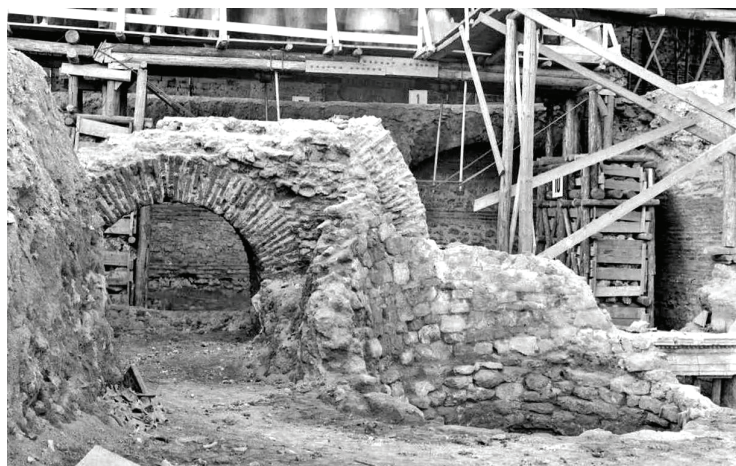
Fig. 52. Arcada intrării în B2 privită dinspre exterior și cuptorul de var descoperit în apropiere (arhiva fotografică MINAC, cl. nr. 9226).

Operațiunile de conservare și restaurare s-au desfășurat, o bună perioadă de timp, în paralel cu săpătura propriu-zisă. Primele măsuri de acest gen au fost aplicate asupra covorului cu mozaic, cel mai în pericol de degradare. Mozaicul a fost curățat de pământ și protejat apoi cu panouri din stuf, până la introducerea lui în proiectul de restaurare specializată. Pentru protecție suplimentară, mai ales în anotimpul rece, pe terasa superioară, peste mozaicul conservat, a fost ridicată o construcție temporară, din lemn, acoperită (**Fig. 52**).

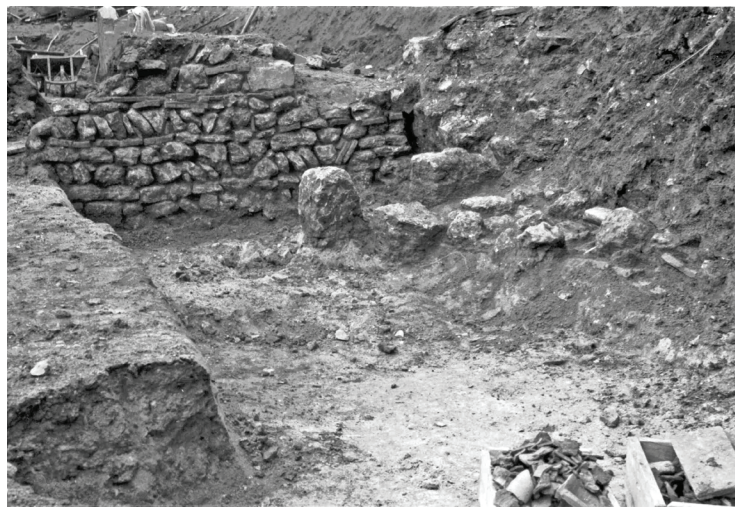
Fig. 54. Z5 și dărâmătura din fața intrării în B3 (Arhiva fotografică MINAC, cl. nr. 1178/2).

Prăbușirea unora dintre bolți s-a produs brusc, ca urmare a unui eveniment neprevăzut. Acest fenomen a fost înregistrat foarte clar pentru B3 și B4, a căror prăbușire a prins sub ea mărfurile conservate acolo. În cazul celorlalte încăperi, care nu au fost atât de afectate de construcțiile moderne și în care s-a putut desfășura cercetarea arheologică, se constată o degradare în timp. Fragmente de boltă au căzut peste umplutura de deasupra podelelor. Interiorul lor a fost apoi umplut treptat cu pământul scurs de pe coama falezei, iar zidurile rămase încă în picioare s-au dărâmat în timp. Astfel se explică descoperirea unor fragmente de boltă la adâncimi mici (1,20–1,80 m sub nivelul pavimentului, pentru B1 și B2, față de restul dărâmăturii compacte a tavanului din cărămidă, descoperit sub un strat de umplutură la -3,50 m de la cheia bolții³⁴⁷).

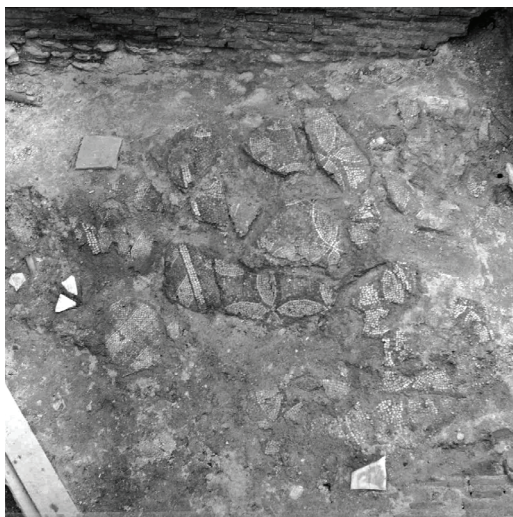
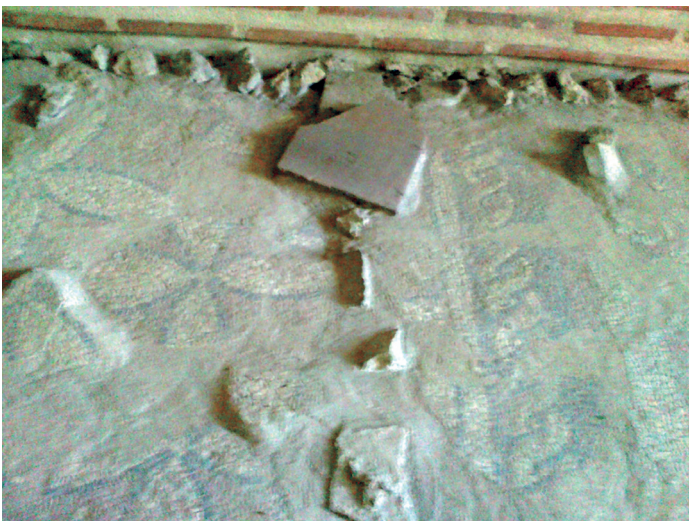
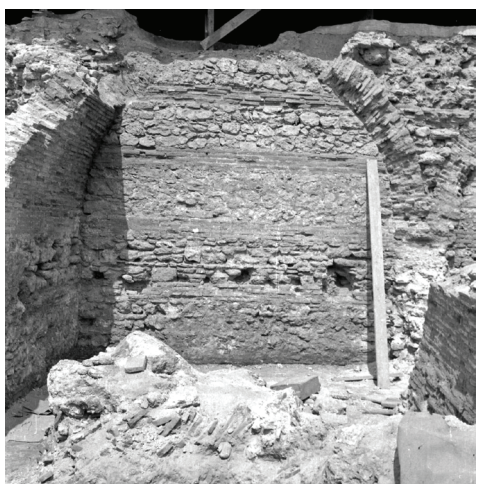
Fig. 55. a) Fragment de mozaic conservat în B4, provenind din latura de sud-vest a chenarului, în care cercurile intersectate apar în forma inițială de redare (Arhiva fotografică MINAC, cl. nr. 6949); b) Fragment de mozaic conservat în B4, provenind din latura de nord-est a chenarului, din porțiunea reparată, după cum o arată conturarea cu negru a cercurilor intersectate (foto I. Sodoleanu); c) Zidul de nord-est al încăperii B4 (Arhiva fotografică MINAC, cl. nr. 1757); d) Zidul de nord-vest al B4 (Arhiva fotografică MINAC, cl. nr. 5999/3).

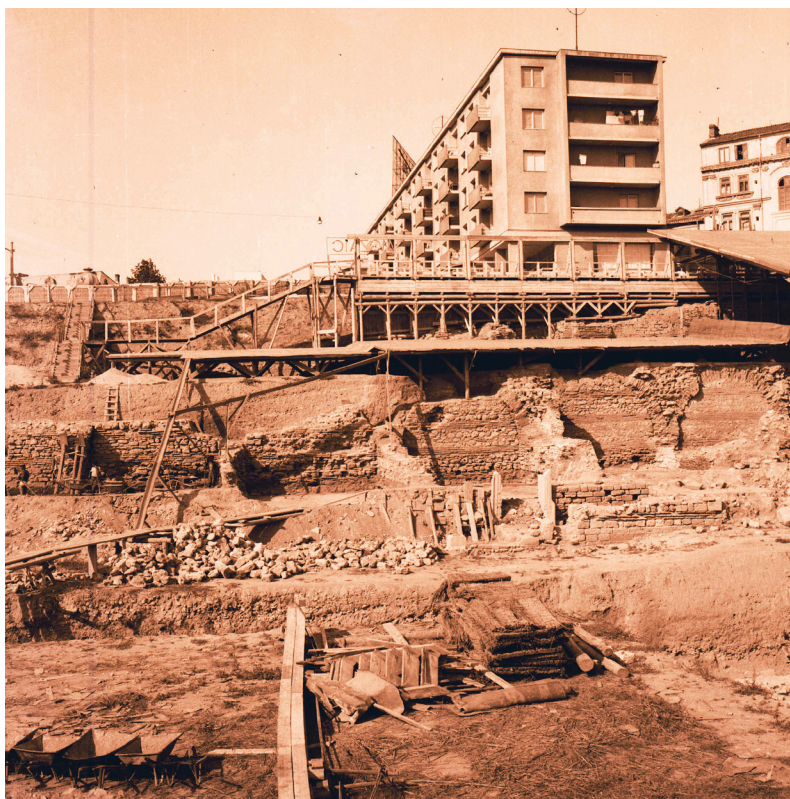
Fig. 60. Vedere generală asupra nivelului median al Edificiului cu mozaic: de la încăperea cel mai bine conservată, la cea păstrată cel mai precar B3, B4, B5, B6, B7 și parțial B8; pe profilul din spatele B6, 7 și 8 se vede cum coboară stratul de intervenții moderne (Arhiva fotografică MINAC, cl. nr. 1777).

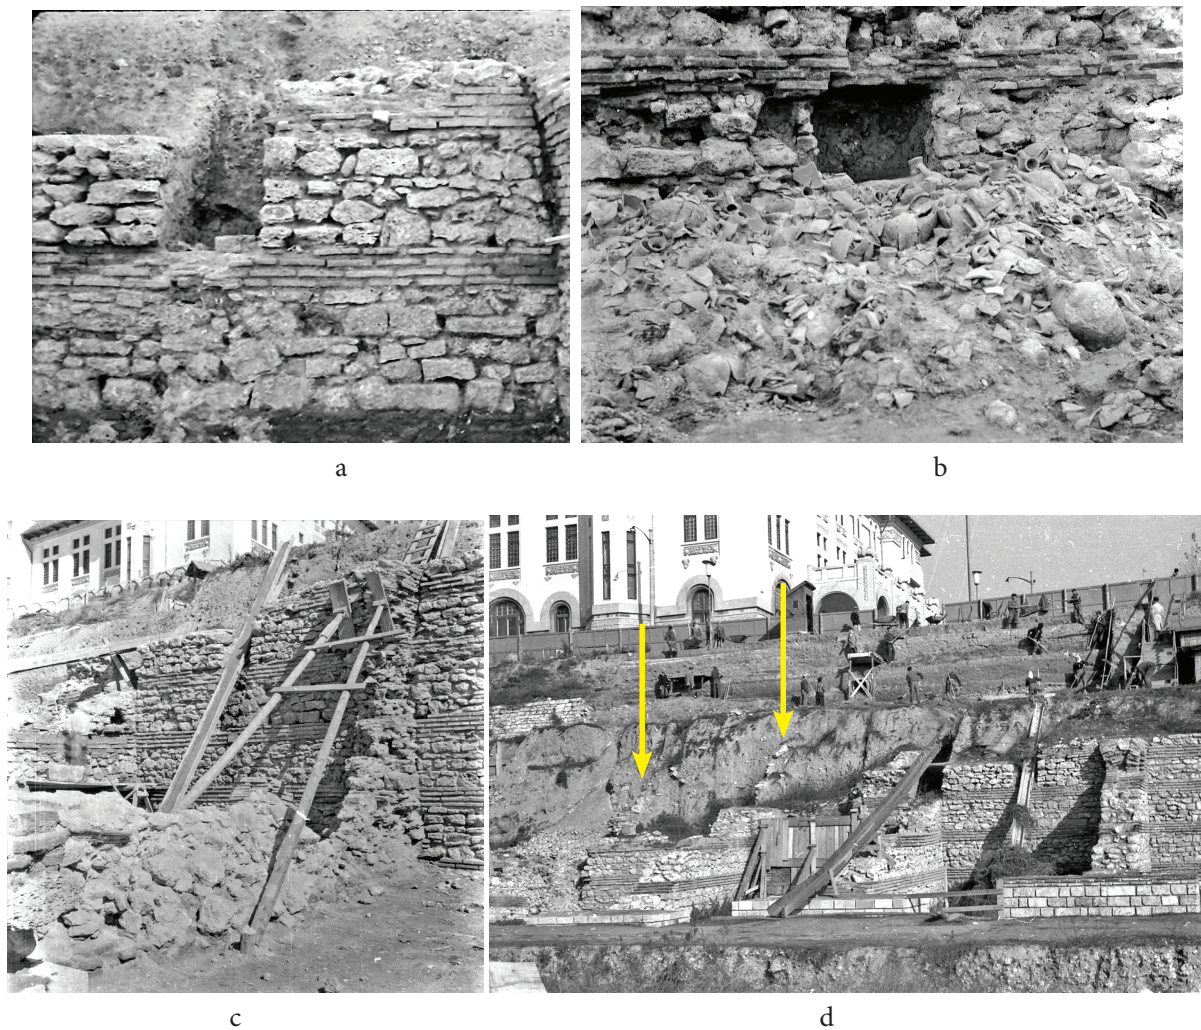
Fig. 63. a) Zidul de nord-est al B8 (Arhiva fotografică MINAC, cl. nr. 1737/1); b) Zidul de nord-est al B3 (Arhiva fotografică MINAC, cl. nr. 6999); c) Zidul dintre B7 și B8, vedere din B7 (Arhiva fotografică MINAC, cl. nr. 2987); d) B8-B10; se pot vedea zidurile care se prelungesc din spatele zidului de nord-est al încăperilor boltite până în nivelul inferior al celui de pe terasa cu mozaic (Arhiva fotografică MINAC, cl. nr. 5982).
