EDIFICIUL CU MOZAIC
DIN TOMIS ÎN CONTEXT
URBANISTIC ȘI PORTUAR

BIBLIOTHECA TOMITANA
XII

Considerații preliminare pe marginea unor documente,
planuri și fotografii din arhivele de profil

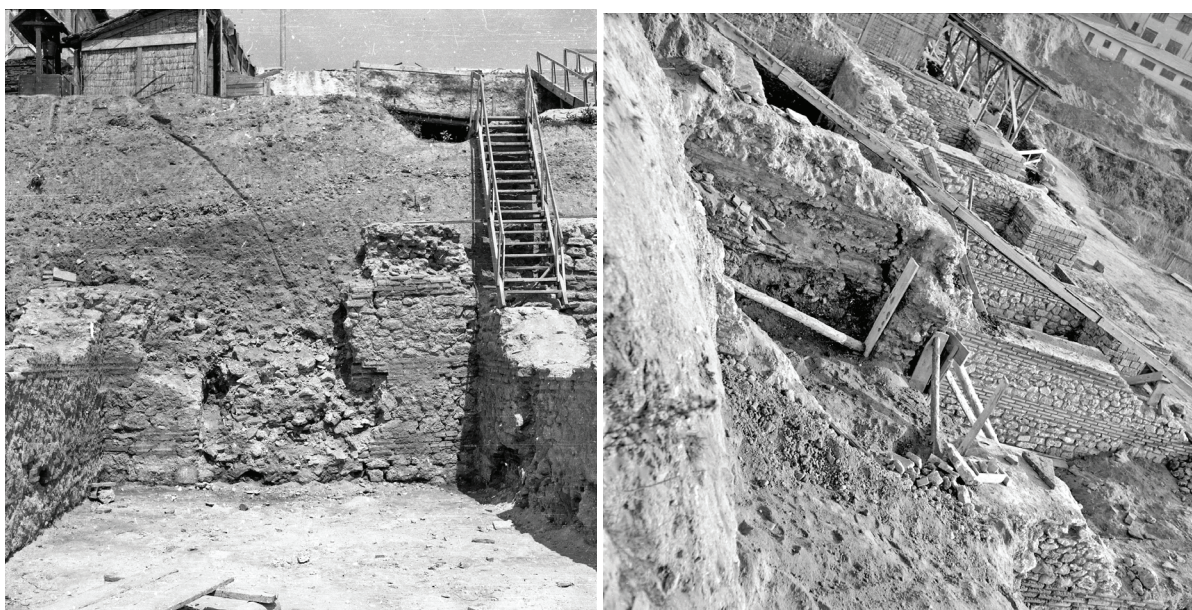
Fig. 64. a) Intrarea în B9bis (Arhiva fotografică MINAC, cl. nr. 3013); b) Peretele de sud-est al B9bis, cu fractura vizibilă în colțul de sud (Arhiva fotografică MINAC, cl. nr. 5825).

- alături de așa-numitele pâlnii (mici adâncituri) de pe suprafața mozaicului, zidul fracturat al B9bis și zidul de nord-vest al B11, fracturat orizontal și mutat cu aproximativ un metru mai spre nord-vest, sunt dovezi că cel puțin un cutremur violent a afectat edificiul la un moment dat;

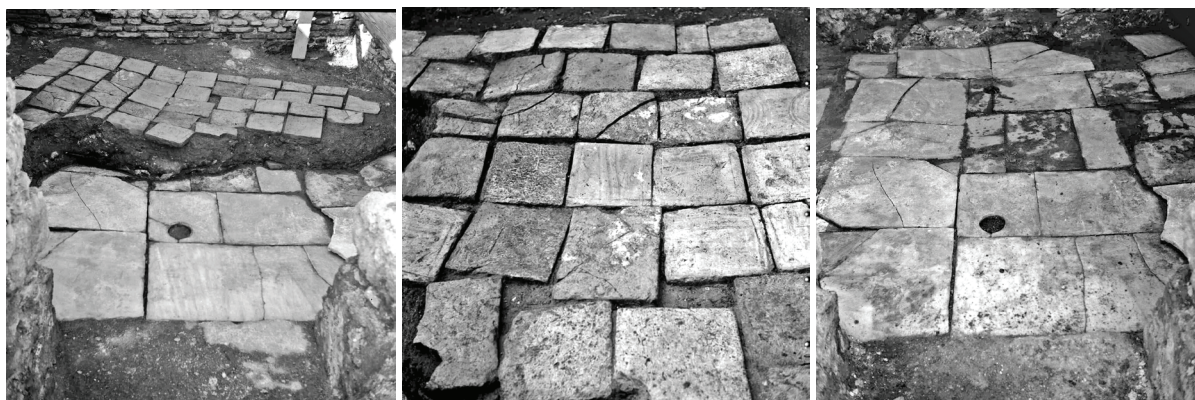
Fig. 65. a) Cele două faze ale pavajului interior al B9bis (Arhiva fotografică MINAC, cl. nr. 6935); b) Pavajul superior, din cărămidă reutilizată, al B9bis (Arhiva fotografică MINAC, cl. inv. 6940); c) Pavajul inferior după înlăturarea celui din cărămidă (Arhiva fotografică MINAC, cl. inv. 6927).

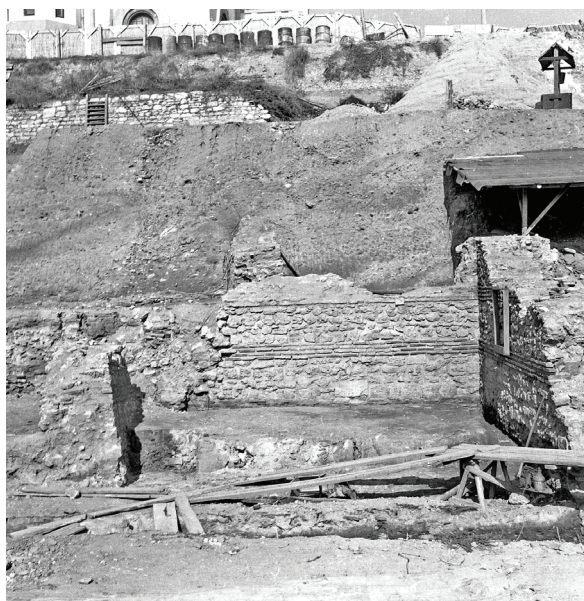
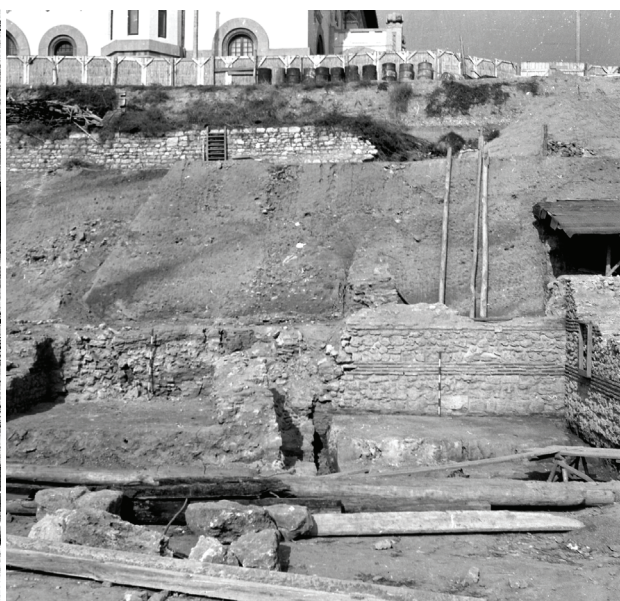
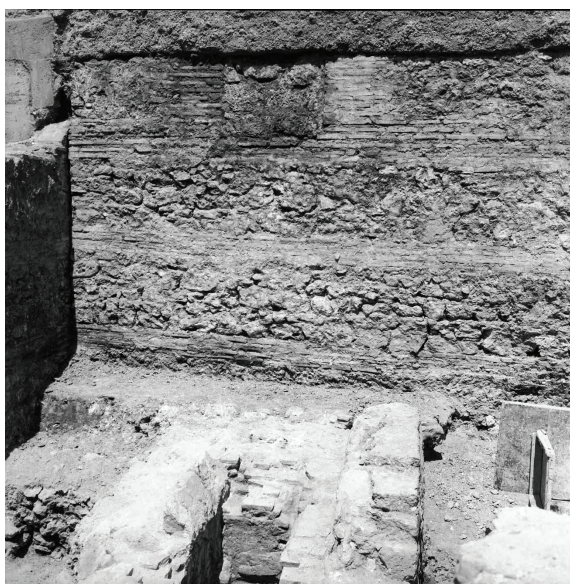
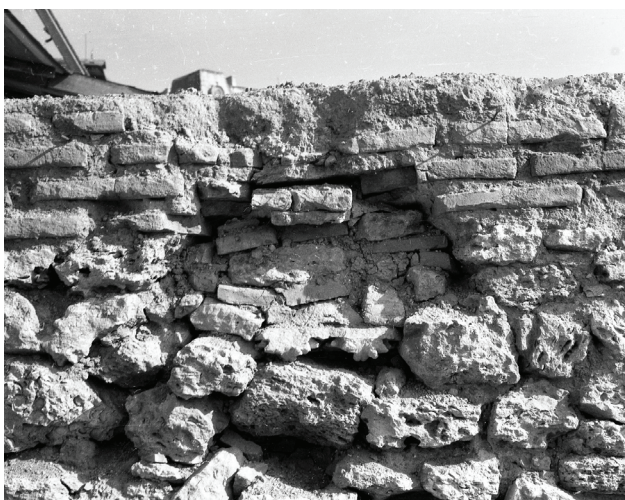
Fig. 66. a) Zidul de nord-vest al B10 și șanțul trasat de-a lungul său într-o perioadă post-antică; în spate se vede zidul de sud-est al B12, perpendicular pe axul zidului timpan (Arhiva fotografică a MINAC, cl. nr. 2332); b) Același zid, după golirea șanțului – se observă fundația sa, de pe care s-a desprins fragmentul vizibil mai spre nord-vest (Arhiva fotografică MINAC, cl. nr. 1771); c) Spațiul din spatele zidului timpan și porțiunea de canal ce pare a fi dezafectată (nefinalizată?) înainte de ridicarea Edificiului cu mozaic; se observă zidul de sud-est al B12 în care se oprește cel din spatele timpanului bolților (Arhiva fotografică MINAC, cl. nr. 6929); d) Porțiune reparată în zidul de sud-est al B 10, în care este folosit și un fragment de placaj din marmură (Arhiva fotografică MINAC, cl. nr. 2341).

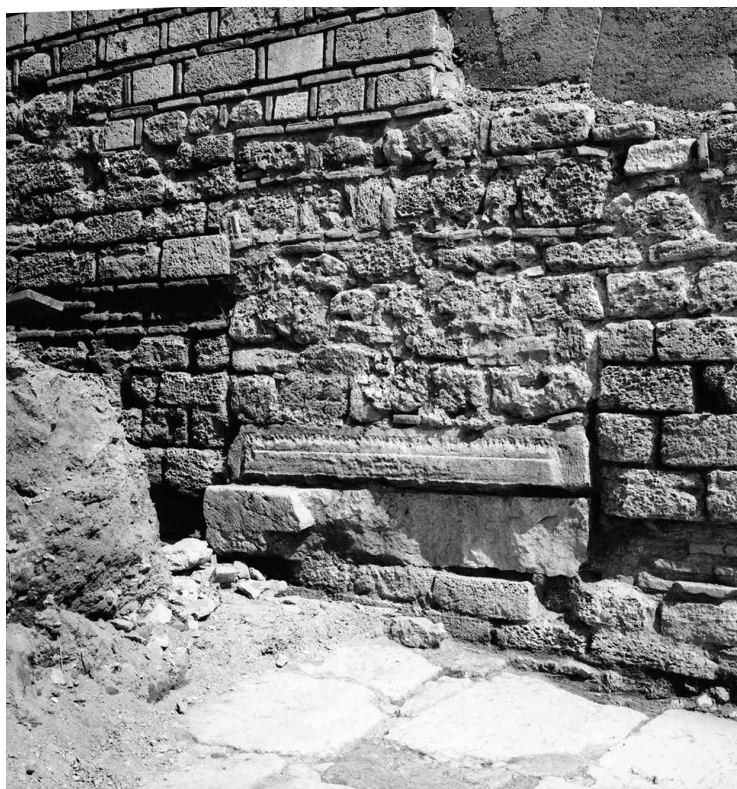
Fig. 68. Intrarea în B12 zidită în același moment în care partea de sud-vest a zidului de nord-vest a fost refăcută (Arhiva fotografică MINAC, cl. nr. 9272).

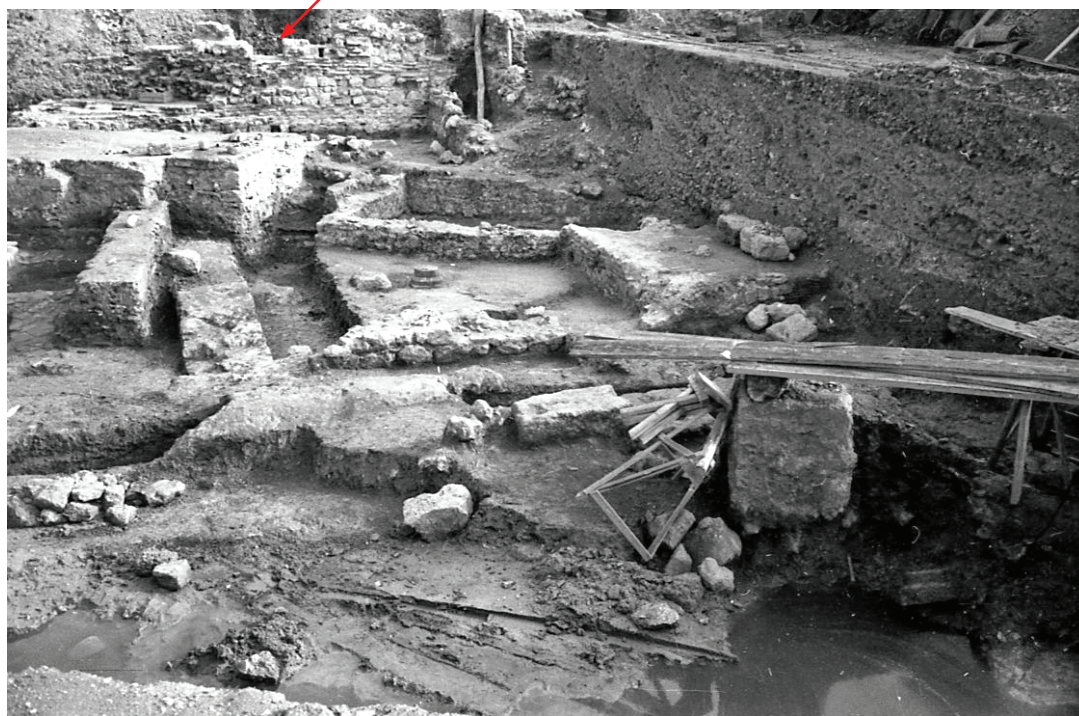
Fig. 71. a) Terasa inferioară (Arhiva fotografică MINAC, cl. nr. 1745/2);
b) B 13 văzută dinspre sud--vest (Arhiva fotografică MINAC, cl. nr. 3442/2).

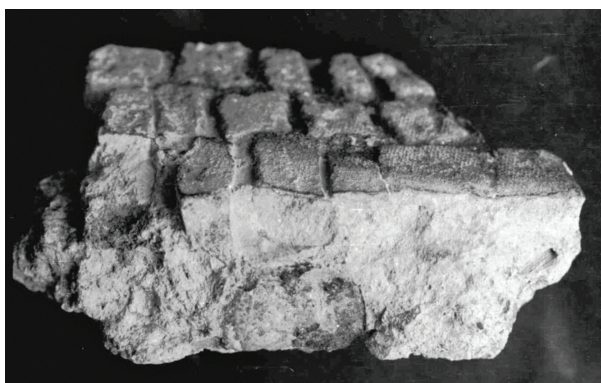
Fig. 76. Monedă prinsă în mortarul în care erau implantate *tesserae* (Arhiva fotografică MINAC, cl. nr. 10898)

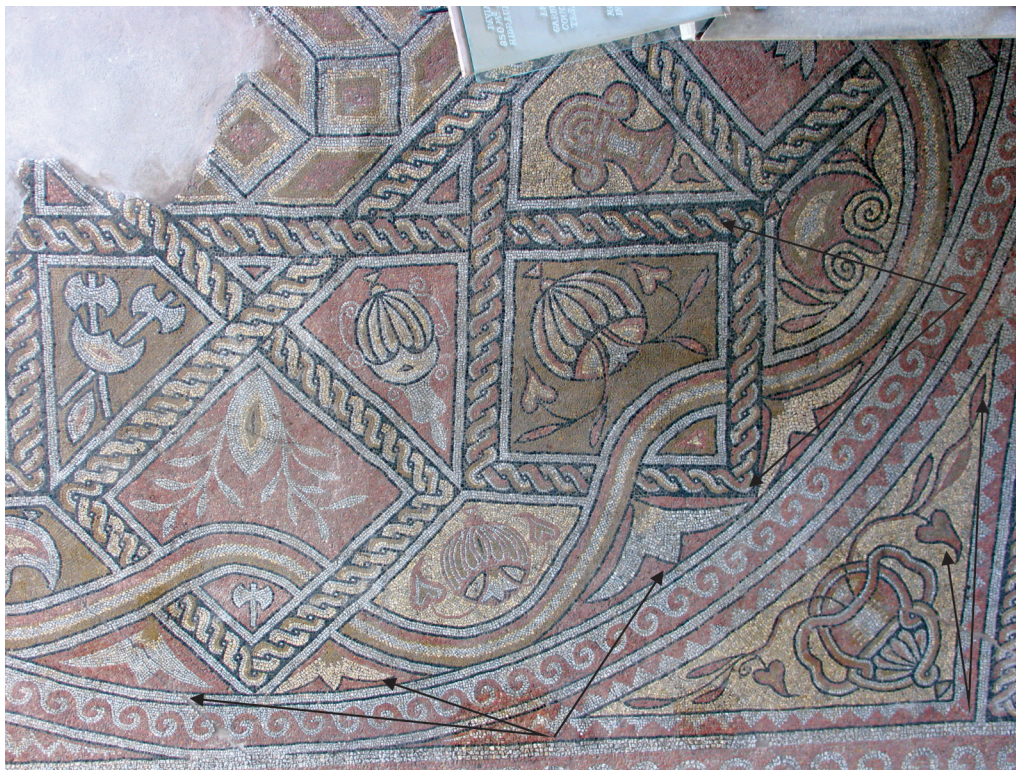
Fig. 78. Diferențe în redarea unor motive decorative: motiv floral care apare neconturat (varianta inițială), parțial conturat și conturat în totalitate; frunze în cadrul aceluiași motiv, cinci redată cu contur negru, una, neconturată; funia refăcută, cu o evidentă lipsă de proporții (foto O. Țiței).

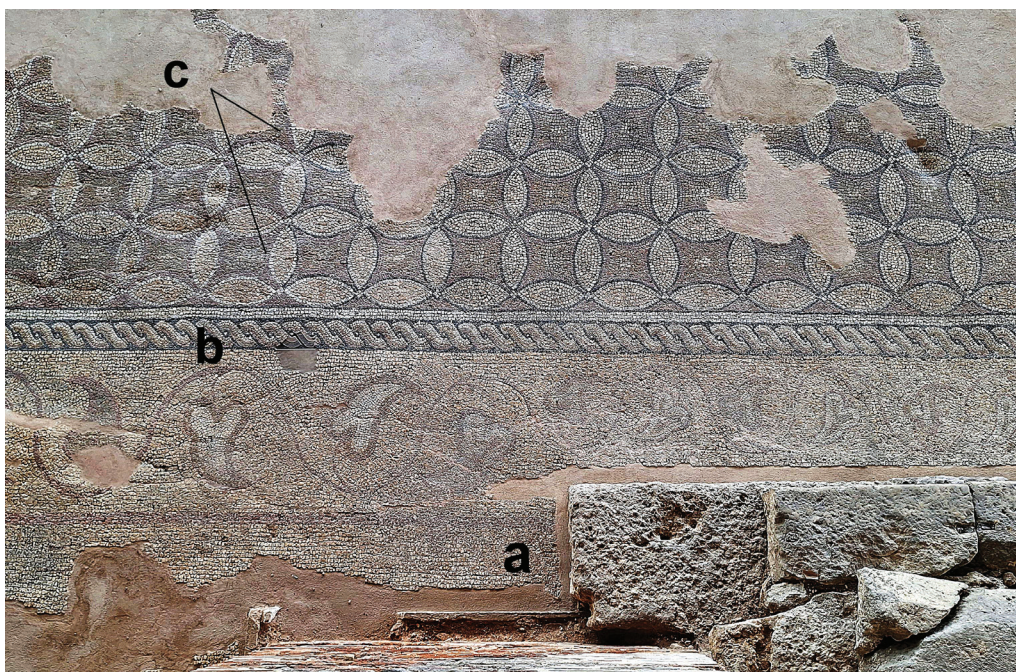
Fig. 79. Modificări în zona podiumului (foto I. Sodoleanu): a) linia pe care s-a decupat vechiul motiv și plinta în fața căreia a fost plasat podiumul; b) punctul din care începe înlocuirea vrejului; c) zona din care începe conturarea cu negru a cercurilor intersectate.

etapă? În ordinea executării lor, etapa a doua ar fi marcată de intervențiile făcute pentru montarea podiumului (**Fig. 79**), într-un stil care respectă delicatețea și degradeul care marchează pavimentul original. Însă, în mod tradițional, ridicarea podiumului este legată de închiderea intrării și de construirea canalului și este datată la începutul secolului al V-lea⁴⁸⁷ pe baza unor monede găsite în interiorul acestuia din urmă. Pe de altă parte, în afară de monedele romane corespunzătoare secolelor II–III p.Chr., descoperite în interiorul edificiului timpuriu prin care trece acest canal, tot aici, în camera 3 (c. 33), au apărut monede de la jumătatea secolului al IV-lea (una chiar de la Constantius Gallus), ce pot marca începutul amenajării canalului în această zonă, nelegându-se de un alt context cronologic clar surprins în interiorul clădirii. Prin urmare, fie cele trei intervenții nu sunt contemporane, cum s-a crezut până acum, podiumul reprezentând etapa a doua, iar blocarea intrării și canalul, pe următoarea, fie coborâm datarea canalului la mijlocul secolului al IV-lea și le considerăm parte a aceluiași episod cronologic. Este încă o problemă pe care publicarea exhaustivă a materialului sperăm să o rezolve.

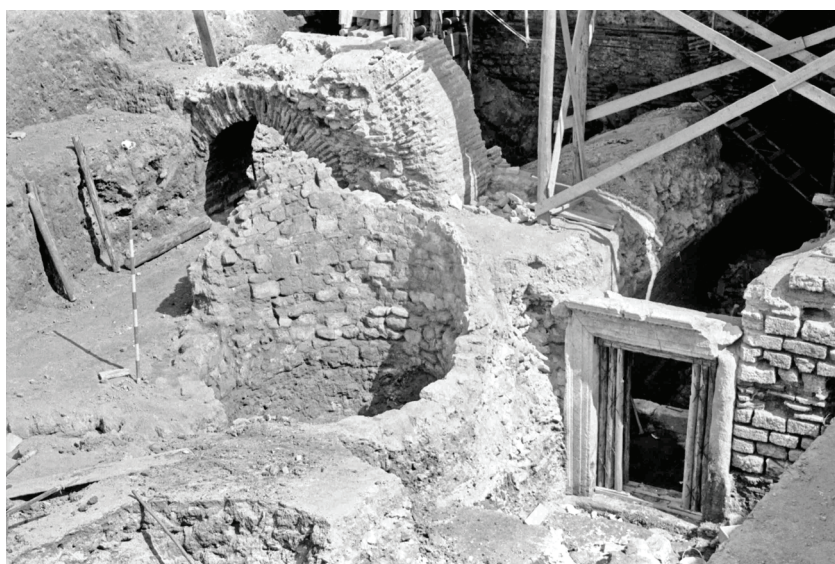
Fig. 83. Cuptorul de var din fața intrării în B2 (Arhiva fotografică MINAC, cl. nr. 859/2).

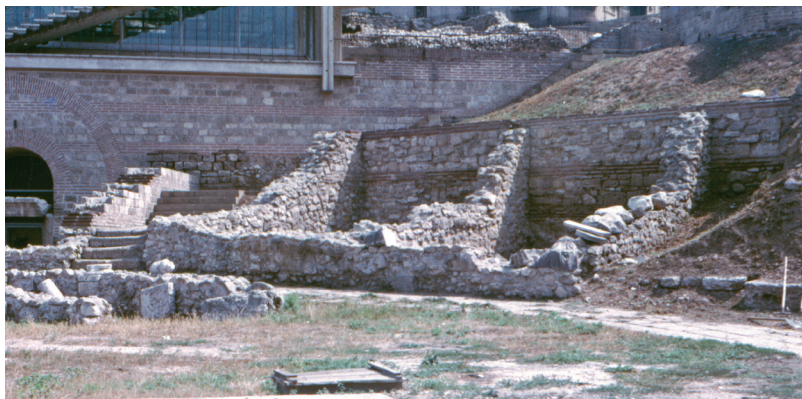
Fig. 88. Secțiunile trasate pentru cercetarea spațiului dintre Edificiul cu mozaic și căminul de bătrâni; sus se observă zidurile moderne de susținere a falezei A, cel de sus și B, cel care se sprijinea pe zidurile C1-C3 (Arhiva fotografică MINAC, cl. nr. 23864).

În cele ce urmează, avem în vedere săpăturile începute pe 2 iulie 1974 de către Maria Bărbulescu (Munteanu), în secțiunile trasate în anii anteriori de către Constantin Stavru, Gheorghe Papuc și Radu Ocheșeanu. Cele șase secțiuni au fost numerotate în ordine crescătoare dinspre Edificiul cu mozaic spre cel cu *lentiaron*. Au fost trasate în funcție de poziția zidului modern de sprijin al falezei (B), cu un martor de 2 m lățime, între secțiunile 3 și 4 (Fig. 88).

S-a urmărit, pentru început, degajarea părții nesăpate din C3, adică partea de sud a acesteia. Jumătate din zidul de est din C3 era suprapus de zidul de susținere a falezei (Fig. 88). Din acest motiv, a fost cruțată o porțiune de pământ în fața zidului de est din C3. Din punctul de vedere al planului de săpătură, încăperii C3 îi aparține secțiunea S1, orientată la fel ca C3, est/vest⁴⁹⁸. Toate adâncimile trecute în carnetul de șantier au fost măsurate de la punctul cel mai înalt al pantei, în capătul de nord al secțiunii.

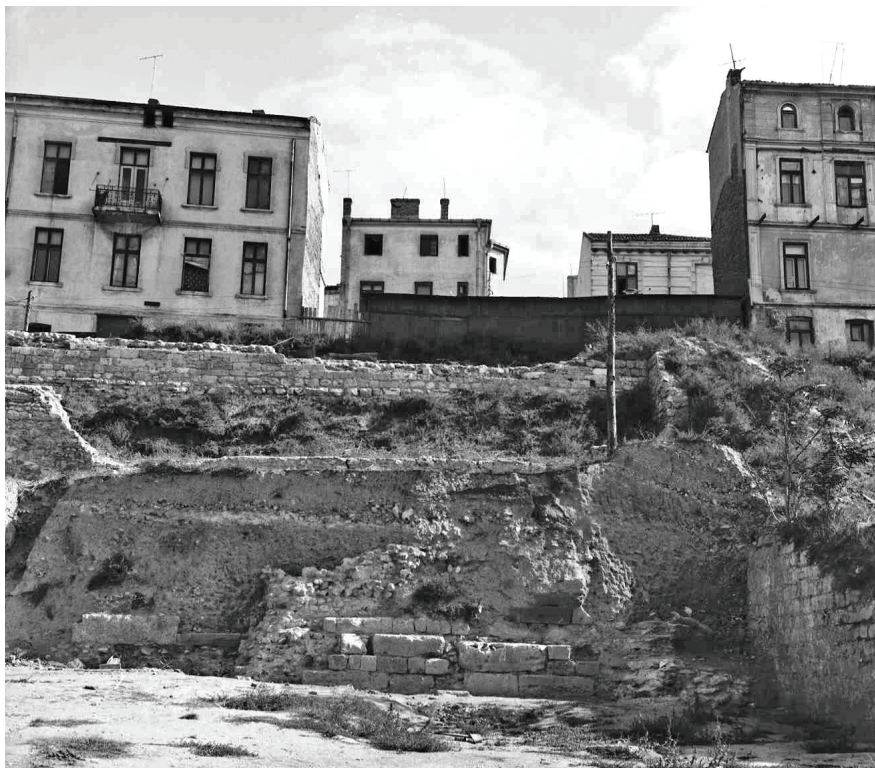
Fig. 89. Zona C4-C5 înainte de deschiderea secțiunilor
(Arhiva fotografică MINAC, cl. nr. 10942)

După zona amintită, spre sud, urmează un complex alcătuit din două încăperi⁵⁰⁶, C4 și C5, situate tot cu spatele la panta falezei și cu deschiderea către vest, către port. Zidul de susținere a pantei apare parțial, începând din S3 și se continuă în următoarele secțiuni. Este construit în tehnică *opus mixtum*, îngrijit, cu același număr de patru asize din cărămidă, alternate cu rânduri de piatră, precum în cazul Edificiului cu mozaic. Aproximativ central este întărit cu un pilastru alcătuit în aceeași tehnică, pătrat în secțiune orizontală, cu latura de 0,90 m (**Fig. 91**). Zidul este legat cu mortar. Înălțimea maximă conservată era de 3,10 m⁵⁰⁷. S-a conservat pe o lungime totală de aproximativ 7,45 m, după care a fost secționat de traseul unei conducte de canalizare din perioada modernă. Are o fundație din piatră, mai groasă decât zidul în sine, adâncă de 0,90–1 m. Prin partea de nord a zidului, chiar în zona în care cotea spre vest, pentru a închide camera spre nord, a fost distrus de traseul unei conducte de canalizare moderne, cu diametru mare și cu un cămin de vizitare situat chiar pe coama zidului de nord. Din acest motiv, despre

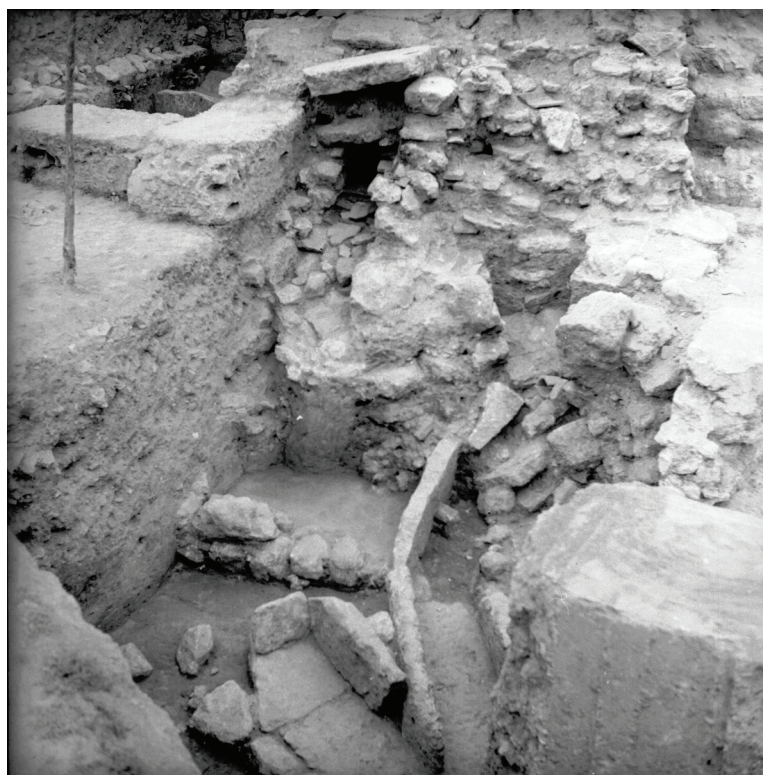
Fig. 90. Spațiul dintre C1-C3 și C4-C5 (Arhiva fotografică MINAC, cl. nr. 30984).

Șirul de trei încăperi este întrerupt spre sud. C3 este ultima încăpere din grup. La sud de aceasta, paralel cu zidul său dinspre sud și aproape lipit de el, se află un canal orientat aproximativ E-V sub o stradă îngustă, pavată cu dale de piatră (stradela *o*) (Fig. 90). Nu îi cunoaștem punctul de pornire (probabil dinspre oraș, deși panta destul de lină a acestuia ar sugera un nivel de pornire mai jos decât cel al orașului); direcția sa este către canalul colector de pe terasa inferioară, surprins pe o mică porțiune în fața încăperilor boltite de pe terasa III. Canalul, care prezintă două faze de funcționare, suprapune un altul, cu aspect total diferit. Canalul timpuriu pare să aparțină mai degrabă unei instalații speciale (de captare, de decantare?). Are un traseu ușor curbat, iar capătul de jos jonționează cu un fel de recipient/bazin dreptunghiular, din care s-a păstrat un singur colț (Fig. 90). Ambele elemente ale acestei instalații sunt alcătuite din dale de piatră foarte subțiri, cu marginile drepte și foarte bine tăiate – laturile, din plăci așezate pe cant, iar fundul, din plăci așezate culcat. Peste acesta este un strat puternic de dărâmătură cu piatră și olane, peste care este așezat canalul amintit.

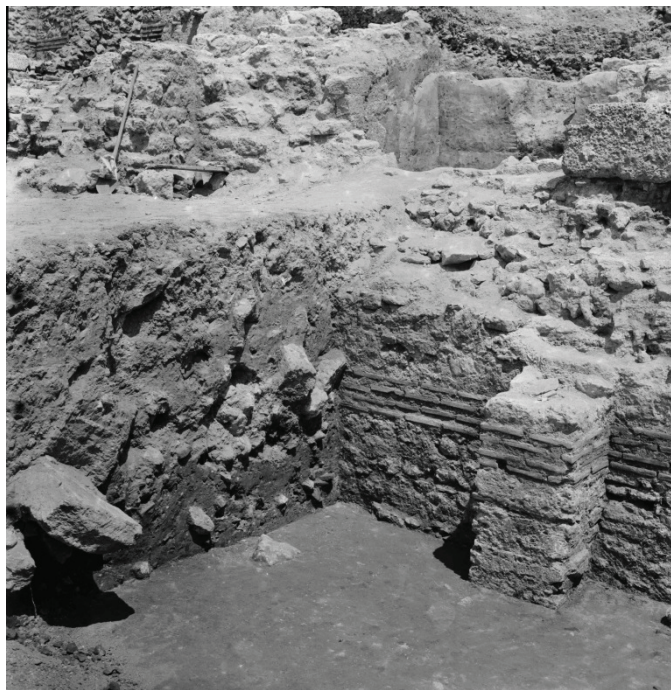
Fig. 91. Peretele de est al C4 (Arhiva fotografică MINAC, cl. nr. 30994).

Privit din interiorul C4, zidul în cauză are fața construită în *opus mixtum*. Se observă clar că a fost adăugat după construirea celui de est, însă nu considerăm că este o adăugire cu mult ulterioară, ci legăm aspectul său de condițiile în care a fost construit. Practic, fața în *opus mixtum* îmbracă un zid mai vechi, pe aceeași direcție, foarte deteriorat. Prin completarea lui cu materialul specific tehnicii amintite, acesta se îngroașă, fiind astfel mai lat decât în faza inițială de funcționare. Deși fundația zidului alcătuit din blocuri mari și medii din piatră, bine fasonate, este bine fixată în pământul viu, temelia celui care îl completează în C4 este mult mai ridicată, chiar decât cea a peretelui de est, construit în aceeași tehnică. Fundația sa este construită în pantă, peste un strat de umplutură cu multe scoici în compoziție, suprapusă de o dărâmtură de cărămidă amestecată cu fragmente mici de ceramică și cu fragmente litice, aflându-se cu 0,20-0,30 m mai sus de nivelul bermei laturii de sprijin (Fig. 92, a). În rest, zidul încearcă să respecte tehnica celui de est, cu care, însă, nu se țese. Mai mult, asizele de cărămidă păstrate nu sunt la același nivel cu cele din zidul de vest. Între ele nu există o continuitate, deoarece cele de pe latura sudică sunt așezate mai sus. Astfel, primul rând de cărămidă din zidul de sud este așternut la nivelul ultimului strat de cărămidă din zidul de est (adică asiza a patra). Se observă și că, în peretele construit ulterior, cărămida este fragmentară, prin urmare, refoșită. Pe fața sa se păstrau urme de tencuială în momentul descoperirii.

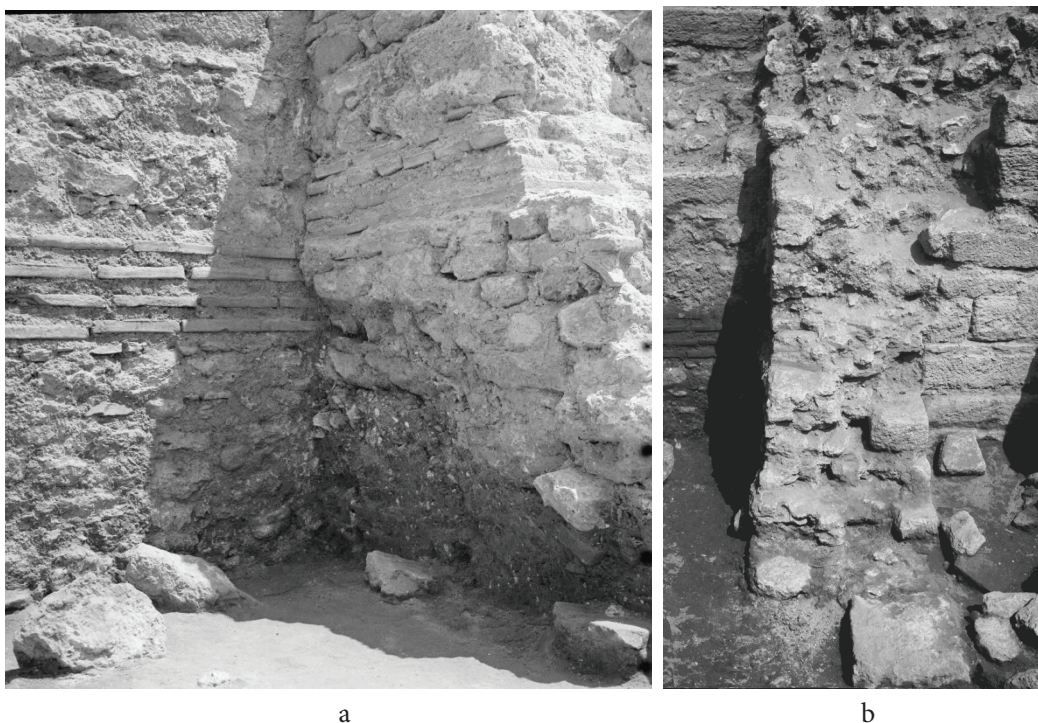
a
b
Fig. 92. Zidul care desparte C4 de C5: fața de nord văzută din C4 (Arhiva fotografică MINAC, cl. nr. 30994); b. Suprapunerea feței în *opus mixtum* peste zidul din blocuri de piatră (Arhiva fotografică MINAC, cl. nr. 24172).

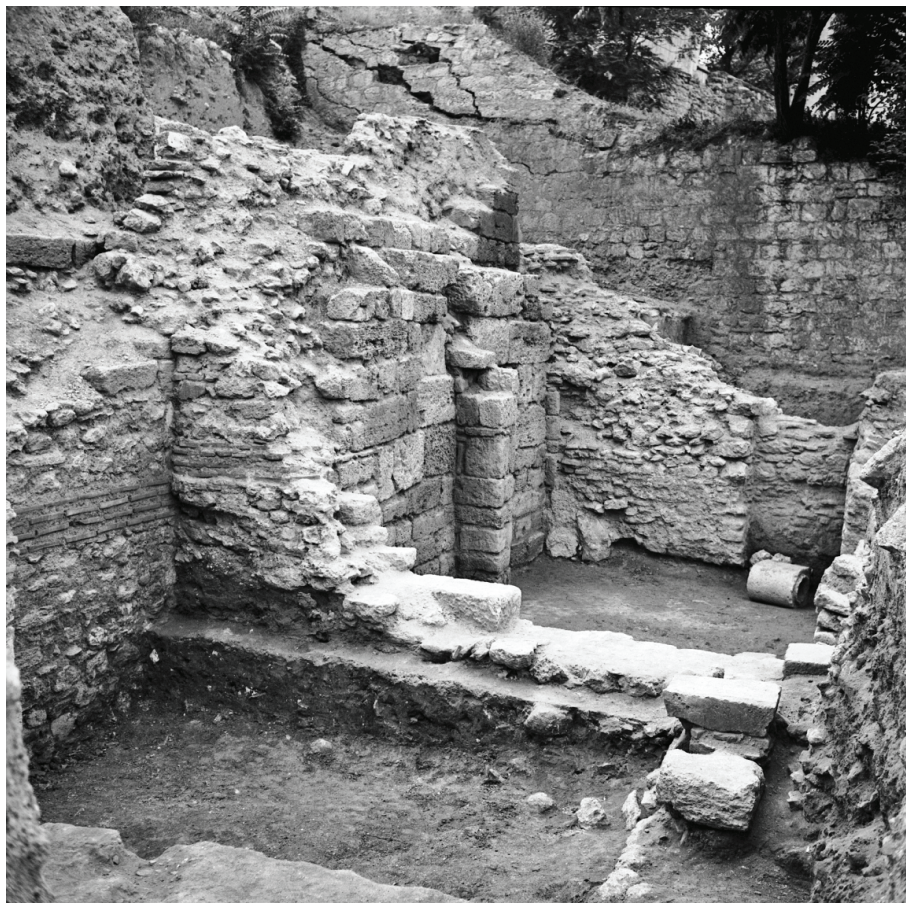
Fig. 93. C4 și C5, vedere dinspre vest (Arhiva fotografică MINAC, cl. nr. 37791).

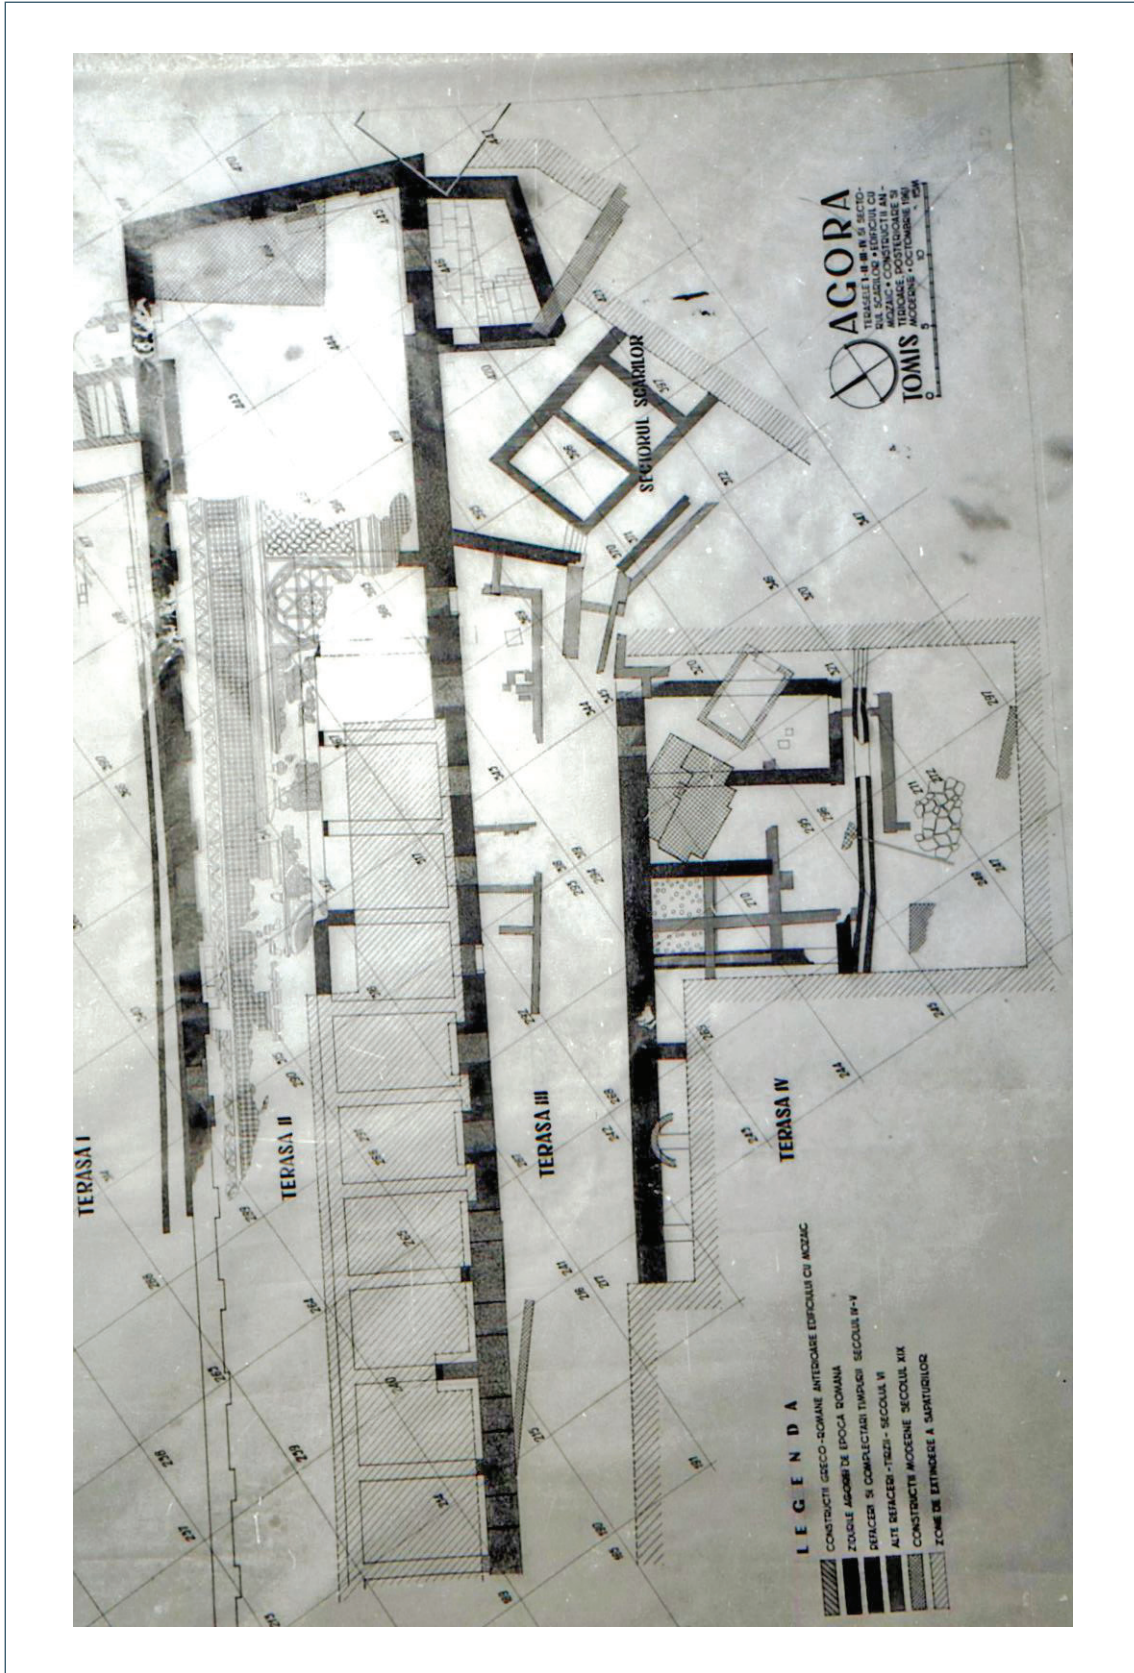
Pl. XI. Plan al Edificiului cu mozaic pe care este redat pavajul surprins în fața B14 (Plan nesemnat Tomis. Agora. Terasele I-II-III-IV. Sectorul scârilor. Edificiul cu mozaic. Construcții anterioare, posteroare și moderne. Octombrie 1961, Arhiva fotografică a MINAC, cl. nr. 5922/2).
